Diagnóstico da Calçada	Qualidade do Serviço	
Endereço: Av. Ivaí, 425	80	B
Data do Registro: 12/11/2019 13:49:55		
Num. Lote CTM: 130580000635

Lote 1 - Rota: Noroeste

FRATAR
ENGENHARIA CONSULTIVA

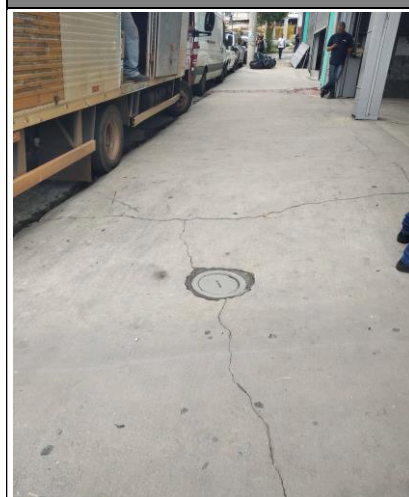
Foto Geral

ID	Itens Avaliados	Respostas	Nota
P_1	O Mobiliário urbano está dentro da faixa de serviço de 70 cm ?	Sim	-
P_2	Qual a largura livre do Passeio ?	Acima de 1.50 m	10
P_3	Tipo de revestimento da calçada ?	Concreto	10
P_4	Existência de Buracos ?	Nenhum	10
P_5	Condições Gerais do Piso e meio-fio da calçada ?	Ótimo(a)	10
P_6	Presença de desníveis ?	Nenhum	10
P_7	Tem rebaixamento de calçada para Pedestre ?	Não	10
P_8	Possui piso tátil ao longo da Calçada ?	Não	-
P_9	A calçada Possui Rebaixamento de Veículos correto ?	Não	0
P_10	Existência de altura livre menor que 2,10 m ?	Não	-
P_11	O Passeio está no padrão da SMPU ?	Não	0
P_12	A testada possui prática de estacionamento sobre o passeio ?	Não	10
P_13	Existe algum dispositivo de Drenagem sobre a calçada ?	Não	0
P_14	Existe PED em frente a testada ?	Não	-
P_15	Existe FTP em frente a testada ?	Não	-
P_16	Classificação geral da calçada pelo pesquisador.	Ótimo(a)	10
