| Diagnóstico da Calçada | Qualidade do Serviço | |
| Endereço: Rua Rio Grande do Norte, 1435 | 73 | B |
| Data do Registro: 14/11/2019 10:14:22 | | |
| Num. Lote CTM: 10028700185 | | |

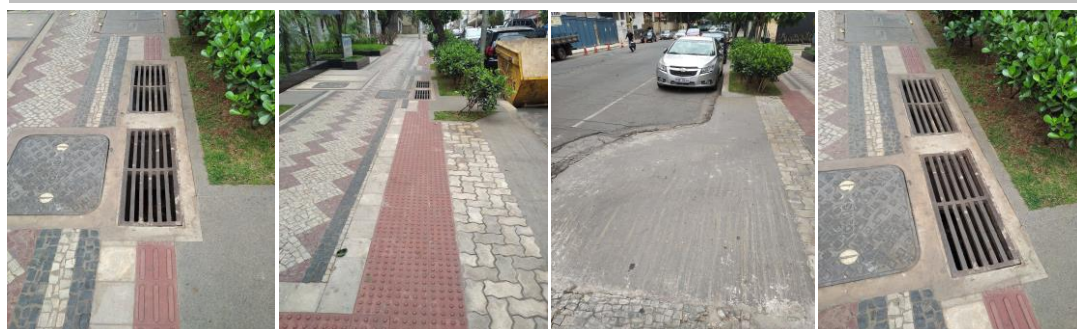
Fotos Complementares - Detalhes do Passeio

| ID | Itens Avaliados | Respostas | Nota |
|---|--|---|---|
| P_9 | A calçada Possui Rebaixamento de Veículos correto ? | Não | 0 |
| P_11 | O Passeio está no padrão da SMPU ? | Não | 0 |
| P_13 | Existe algum dispositivo de Drenagem sobre a calçada ? | Sim | 0 |

| ID | Itens Avaliados | Respostas | Nota |
|---|---|---|---|
| P_8_8 | O piso tátil está em boas condições aparentes? | Não | 0 |
| P_8_9 | O piso tátil apresenta desenho com bom senso? | Não | 0 |
| P_13_2 | Dispositivo de Drenagem oferece risco para caminamento seguro de pedestre? | Sim | -5 |
