Lote 4 - Rota: Raja Gabágia

FRATAR
ENGENHARIA CONSULTIVA

Diagnóstico da Calçada	Qualidade do Serviço	
Endereço: Av. Raja Gabaglia, s/nº	75	B
Data do Registro: 11/11/2019 11:16:38		
Num. Lote CTM: 101412100830

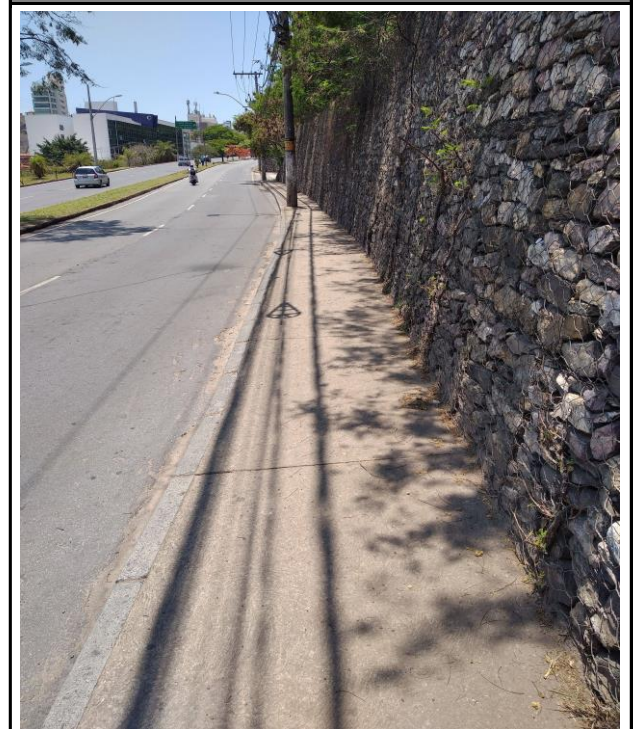
Foto Geral

ID	Itens Avaliados	Respostas	Nota
P_1	O Mobiliário urbano está dentro da faixa de serviço de 70 cm ?	Sim	-
P_2	Qual a largura livre do Passeio ?	Entre 1.20 m e 1.50 m	6
P_3	Tipo de revestimento da calçada ?	Concreto	10
P_4	Existência de Buracos ?	Nenhum	10
P_5	Condições Gerais do Piso e meio-fio da calçada ?	Ótimo(a)	10
P_6	Presença de desniveis ?	Nenhum	10
P_7	Tem rebaixamento de calçada para Pedestre ?	Sim	9
P_8	Possui piso tátil ao longo da Calçada ?	Não	-
P_9	A calçada Possui Rebaixamento de Veículos correto ?	N.A	0
P_10	Existência de altura livre menor que 2,10 m ?	Não	-
P_11	O Passeio está no padrão da SMPU ?	Não	0
P_12	A testada possui prática de estacionamento sobre o passeio ?	Não	10
P_13	Existe algum dispositivo de Drenagem sobre a calçada ?	Não	0
P_14	Existe PED em frente a testada ?	Não	-
P_15	Existe FTP em frente a testada ?	Não	-
P_16	Classificação geral da calçada pelo pesquisador.	Ótimo(a)	10

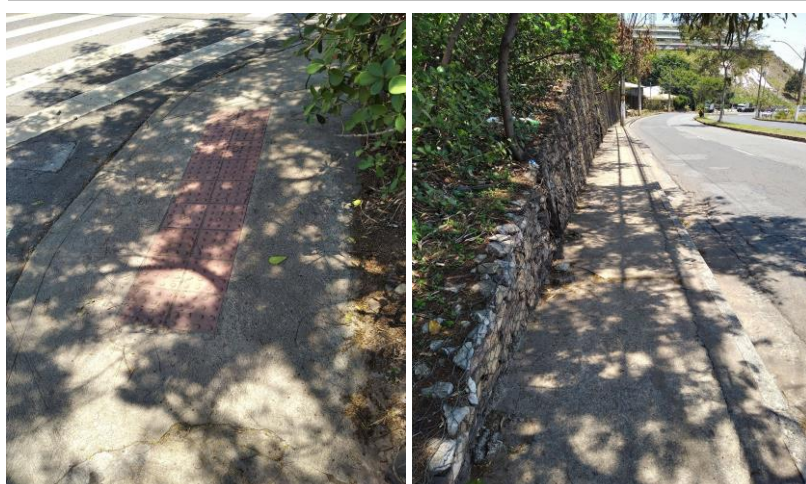
Fotos Complementares - Detalhes do Passeio

ID	Itens Avaliados	Respostas	Nota
P_7_1	Qual tipo do Rebaixo ?	Rebaixo tipo 2 (com largura da calçada)	0
P_7_1_1	Se for do Tipo 1, Passeio possui largura livre de 1,2 m ?	0	0
P_7_1_2	Se for do Tipo 1, O rebaixo tem abas conforme a norma ?	0	0
P_7_2	A rampa do rebaixo tem Inclinação da norma (8,33%) ?	Sim	0
P_7_3	O rebaixo possui piso tátil ?	Tem só piso de alerta	0
P_7_3_1	O piso tátil de alerta e direcional do rebaixo está conforme a norma ?	Sim	0
P_8_1	O piso tátil está no eixo da faixa livre ?	0	0
P_8_2	Se tem uma leve mudança de direção está conforme a norma ?	0	0
P_8_3	Se tem mudança de direção de 90º ou maior está conforme a norma ?	0	0
P_8_4	Se tem mudança de direção de três faixas direcionais está conforme a norma ?	0	0
P_8_5	Se tem mudança de direção de quatro faixas direcionais está conforme a norma?	0	0
P_8_6	Tem piso tátil em pontos de ônibus conforme a norma?	0	0
P_8_7	O piso tátil tem conexão com os lotes vizinhos?	0	0
