Diagnóstico da Calçada	Qualidade do Serviço	
Endereço: Av. Portugal, 735	<b>49</b>	<b>D</b>
Data do Registro: 19/11/2019 13:53:57		
Num. Lote CTM: 200063600135

Diagnóstico da Calçada	Qualidade do Serviço		Complemento do Diagnóstico
Endereço: Av. Portugal, 735 Data do Registro: 19/11/2019 13:53:57 Num. Lote CTM: 200063600135	49	D

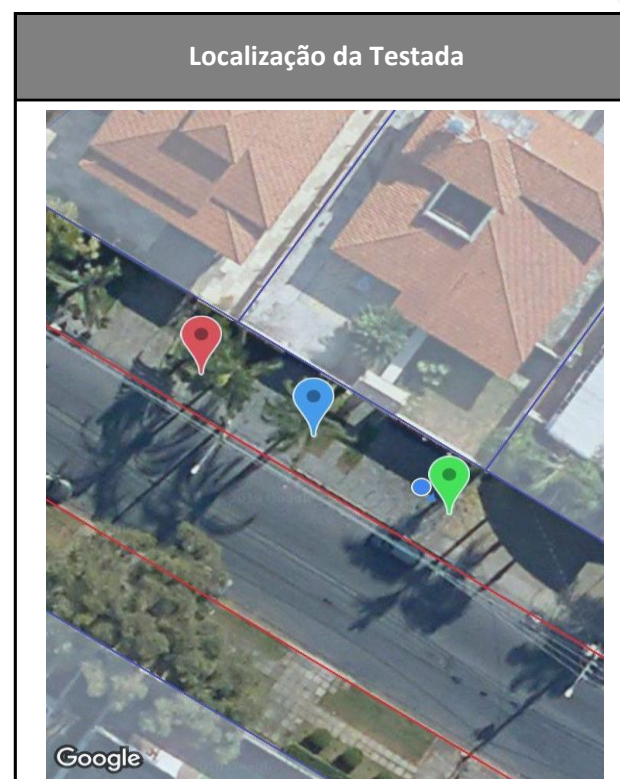
ID	Itens Avaliados	Respostas	Nota
P_1	O Mobiliário urbano está dentro da faixa de serviço de 70 cm ?	Sim	-
P_2	Qual a largura livre do Passeio ?	Entre 1.20 m e 1.50 m	6
P_3	Tipo de revestimento da calçada ?	Outro	0
P_4	Existencia de Buracos ?	Poucos	5
P_5	Condições Gerais do Piso e meio-fio da calçada ?	Ótimo(a)	10
P_6	Presença de desniveis ?	Médio	3
P_7	Tem rebaixamento de calçada para Pedestre ?	Não	10
P_8	Possui piso tátil ao longo da Calçada ?	Não	-
P_9	A calçada Possui Rebaixamento de Veiculos correto ?	Não	0
P_10	Existencia de altura livre menor que 2,10 m ?	Não	-
P_11	O Passeio está no padrao da SMPU ?	Não	0
P_12	A testada possui prática de estacionamento sobre o passeio ?	Não	10
P_13	Existe algum dispositivo de Drenagem sobre a calçada ?	Não	0
P_14	Existe PED em frente a testada ?	Não	-
P_15	Existe FTP em frente a testada ?	Não	-
P_16	Classificação geral da calçada pelo pesquisador.	Regular	5
