Diagnóstico da Calçada	Qualidade do Serviço	
Endereço: Av. Portugal, 3060	52	C
Data do Registro: 16/11/2019 13:08:15		
Num. Lote CTM: 200008400315

Diagnóstico da Calçada	Qualidade do Serviço		Complemento do Diagnóstico
Endereço: Av. Portugal, 3060 Data do Registro: 16/11/2019 13:08:15 Num. Lote CTM: 200008400315	52	C

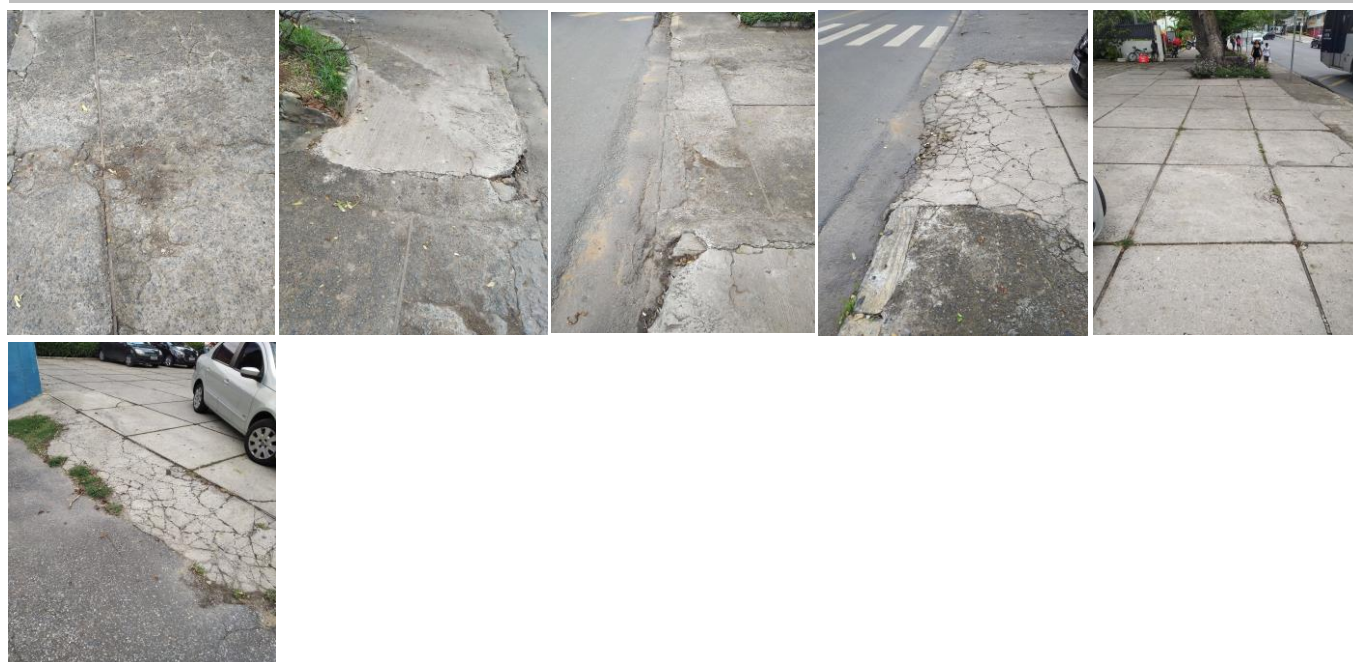
Fotos Complementares - Detalhes do Passeio

ID	Itens Avaliados	Respostas	Nota
P_1	O Mobiliário urbano está dentro da faixa de serviço de 70 cm ?	Sim	-
P_2	Qual a largura livre do Passeio ?	Entre 0.80 m e 1.20 m	4
P_3	Tipo de revestimento da calçada ?	Concreto	10
P_4	Existência de Buracos ?	Poucos	5
P_5	Condições Gerais do Piso e meio-fio da calçada ?	Regular	5
P_6	Presença de desníveis ?	Médio	3
P_7	Tem rebaixamento de calçada para Pedestre ?	Não	10
P_8	Possui piso tátil ao longo da Calçada ?	Não	-
P_9	A calçada Possui Rebaixamento de Veículos correto ?	Não	0
P_10	Existência de altura livre menor que 2,10 m ?	Não	-
P_11	O Passeio está no padrão da SMPU ?	Não	0
P_12	A testada possui prática de estacionamento sobre o passeio ?	Não	10
P_13	Existe algum dispositivo de Drenagem sobre a calçada ?	Não	0
P_14	Existe PED em frente a testada ?	Não	-
P_15	Existe FTP em frente a testada ?	Não	-
P_16	Classificação geral da calçada pelo pesquisador.	Regular	5
