# Lote 4 - Rota: Raja Gabágia

Diagnóstico da Calçada	Qualidade do Serviço	
Endereço: Av. Raja Gabaglia, 4678 Data do Registro: 11/11/2019 11:11:52 Num. Lote CTM: 101412100730	<b>58</b>	<b>C</b>

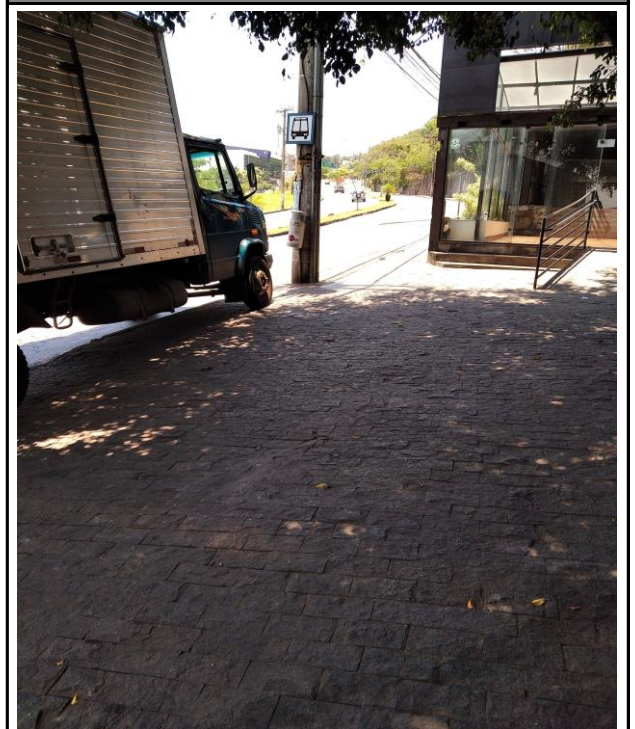
## Foto Geral

ID	Itens Avaliados	Respostas	Nota
P_1	O Mobiliário urbano está dentro da faixa de serviço de 70 cm ?	Sim	-
P_2	Qual a largura livre do Passeio ?	Acima de 1.50 m	10
P_3	Tipo de revestimento da calçada ?	Bloco Intertravado de Concreto	10
P_4	Existencia de Buracos ?	Nenhum	10
P_5	Condições Gerais do Piso e meio-fio da calçada ?	Ótimo(a)	10
P_6	Presença de desniveis ?	Médio	3
P_7	Tem rebaixamento de calçada para Pedestre ?	Não	10
P_8	Possui piso tátil ao longo da Calçada ?	Não	-
P_9	A calçada Possui Rebaixamento de Veiculos correto ?	Não	0
P_10	Existencia de altura livre menor que 2,10 m ?	Não	-
P_11	O Passeio está no padrao da SMPU ?	Não	0
P_12	A testada possui prática de estacionamento sobre o passeio ?	Sim	0
P_13	Existe algum dispositivo de Drenagem sobre a calçada ?	Não	0
P_14	Existe PED em frente a testada ?	Sim	-
P_15	Existe FTP em frente a testada ?	Não	-
P_16	Classificação geral da calçada pelo pesquisador.	Regular	5
