Lote 4 - Rota: Contorno

Diagnóstico da Calçada	Qualidade do Serviço	
Endereço: Av.Contorno, 2874	75	B
Data do Registro: 08/11/2019 16:58:46		
Num. Lote CTM: 10451100260

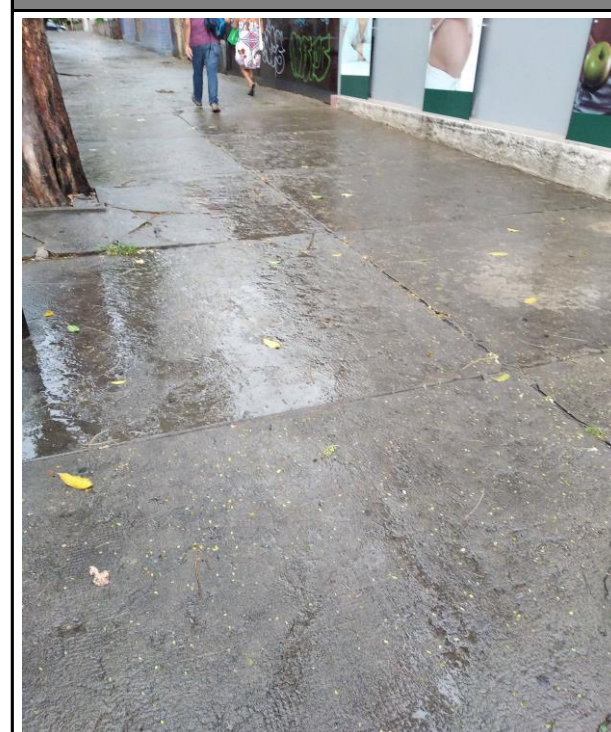
Foto Geral

ID	Itens Avaliados	Respostas	Nota
P_1	O Mobiliário urbano está dentro da faixa de serviço de 70 cm ?	Sim	-
P_2	Qual a largura livre do Passeio ?	Acima de 1.50 m	10
P_3	Tipo de revestimento da calçada ?	Concreto	10
P_4	Existencia de Buracos ?	Poucos	5
P_5	Condições Gerais do Piso e meio-fio da calçada ?	Ótimo(a)	10
P_6	Presença de desniveis ?	Nenhum	10
P_7	Tem rebaixamento de calçada para Pedestre ?	Não	10
P_8	Possui piso tátil ao longo da Calçada ?	Não	-
P_9	A calçada Possui Rebaixamento de Veiculos correto ?	N.A	0
P_10	Existencia de altura livre menor que 2,10 m ?	Não	-
P_11	O Passeio está no padrao da SMPU ?	Não	0
P_12	A testada possui prática de estacionamento sobre o passeio ?	Não	10
P_13	Existe algum dispositivo de Drenagem sobre a calçada ?	Não	0
P_14	Existe PED em frente a testada ?	Não	-
P_15	Existe FTP em frente a testada ?	Não	-
P_16	Classificação geral da calçada pelo pesquisador.	Ótimo(a)	10
