Lote 4 - Rota: Contorno

FRATAR
ENGENHARIA CONSULTIVA

Diagnóstico da Calçada	Qualidade do Serviço	
Endereço: Av.Contorno, 1986	85	B
Data do Registro: 04/11/2019 15:59:26		
Num. Lote CTM: 10493000250

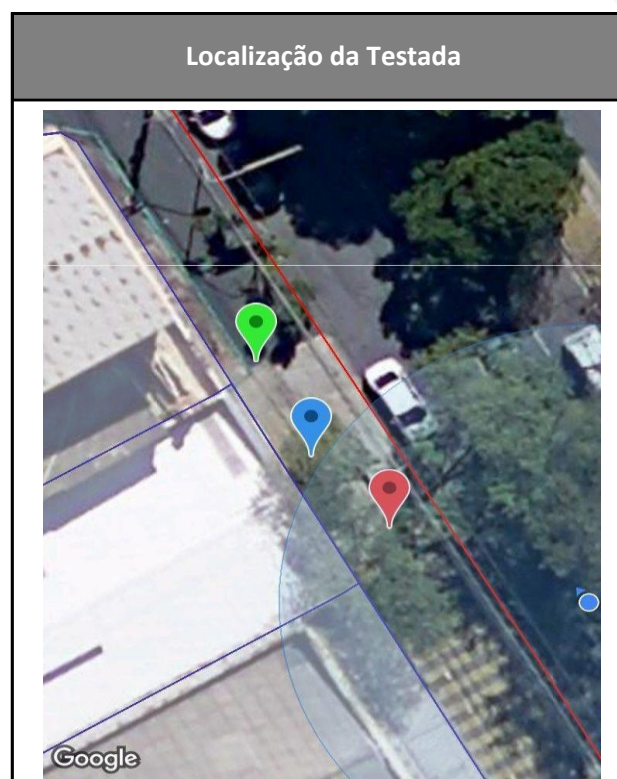
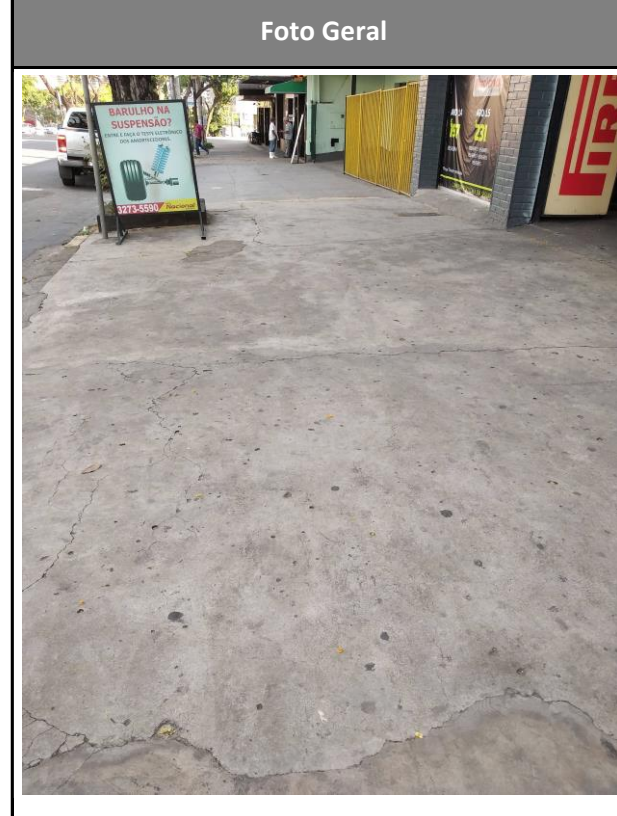
ID	Itens Avaliados	Respostas	Nota
P_1	O Mobiliário urbano está dentro da faixa de serviço de 70 cm ?	Sim	-
P_2	Qual a largura livre do Passeio ?	Acima de 1.50 m	10
P_3	Tipo de revestimento da calçada ?	Concreto	10
P_4	Existencia de Buracos ?	Poucos	5
P_5	Condições Gerais do Piso e meio-fio da calçada ?	Ótimo(a)	10
P_6	Presença de desniveis ?	Nenhum	10
P_7	Tem rebaixamento de calçada para Pedestre ?	Não	10
P_8	Possui piso tátil ao longo da Calçada ?	Não	-
P_9	A calçada Possui Rebaixamento de Veiculos correto ?	Sim	10
P_10	Existencia de altura livre menor que 2,10 m ?	Não	-
P_11	O Passeio está no padrao da SMPU ?	Não	0
P_12	A testada possui prática de estacionamento sobre o passeio ?	Não	10
P_13	Existe algum dispositivo de Drenagem sobre a calçada ?	Não	0
P_14	Existe PED em frente a testada ?	Não	-
P_15	Existe FTP em frente a testada ?	Não	-
P_16	Classificação geral da calçada pelo pesquisador.	Ótimo(a)	10
