# Lote 1 - Rota: Noroeste

Diagnóstico da Calçada	Qualidade do Serviço	
Endereço: Av. Brigadeiro Eduardo Gomes, 780	70	C
Data do Registro: 13/11/2019 13:46:04		
Num. Lote CTM: 130105600245

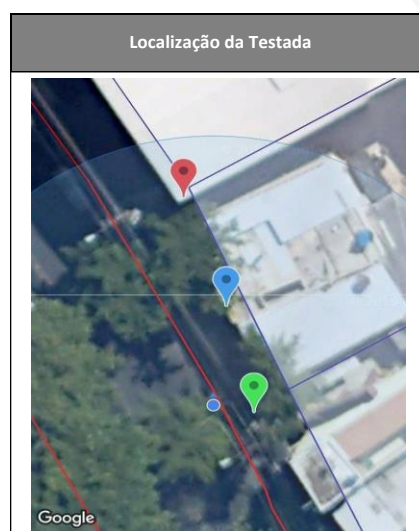
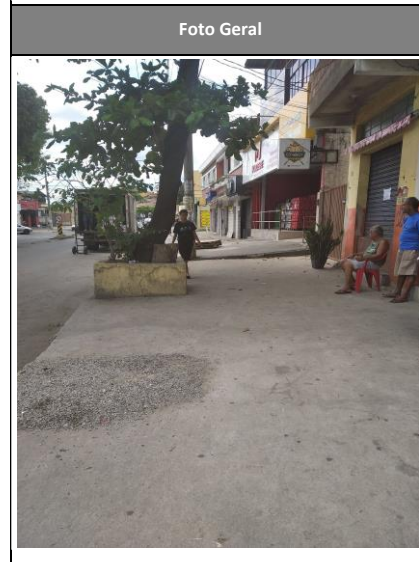
ID	Itens Avaliados	Respostas	Nota
P_1	O Mobiliário urbano está dentro da faixa de serviço de 70 cm ?	Sim	-
P_2	Qual a largura livre do Passeio ?	Acima de 1.50 m	10
P_3	Tipo de revestimento da calçada ?	Concreto	10
P_4	Existência de Buracos ?	Nenhum	10
P_5	Condições Gerais do Piso e meio-fio da calçada ?	Regular	5
P_6	Presença de desníveis ?	Nenhum	10
P_7	Tem rebaixamento de calçada para Pedestre ?	Não	10
P_8	Possui piso tátil ao longo da Calçada ?	Não	-
P_9	A calçada Possui Rebaixamento de Veículos correto ?	Não	0
P_10	Existência de altura livre menor que 2,10 m ?	Não	-
P_11	O Passeio está no padrão da SMPU ?	Não	0
P_12	A testada possui prática de estacionamento sobre o passeio ?	Não	10
P_13	Existe algum dispositivo de Drenagem sobre a calçada ?	Não	0
P_14	Existe PED em frente a testada ?	Não	-
P_15	Existe FTP em frente a testada ?	Não	-
P_16	Classificação geral da calçada pelo pesquisador.	Regular	5
