Lote 4 - Rota: Raja Gabágia

FRATAR
ENGENHARIA CONSULTIVA

Diagnóstico da Calçada	Qualidade do Serviço	
Endereço: Av. Raja Gabaglia, 1123	43	D
Data do Registro: 07/11/2019 16:16:53		
Num. Lote CTM: 90540200645

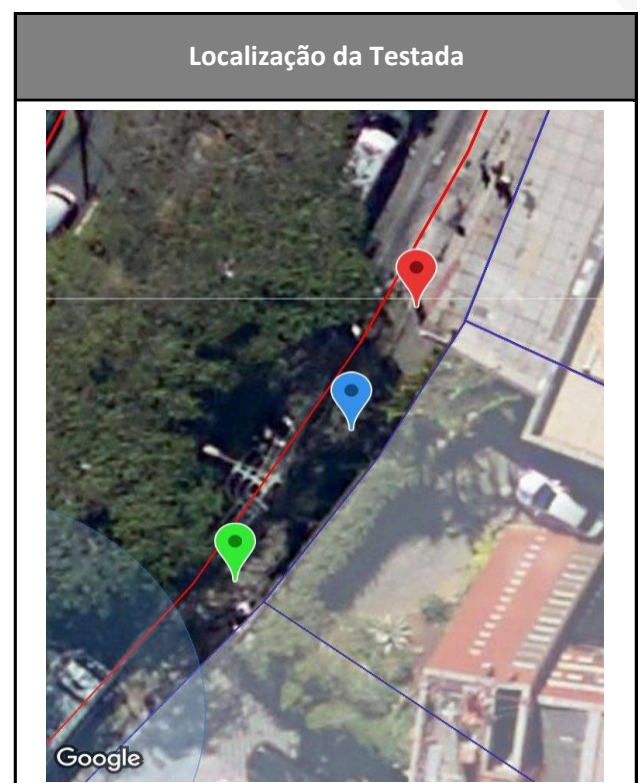
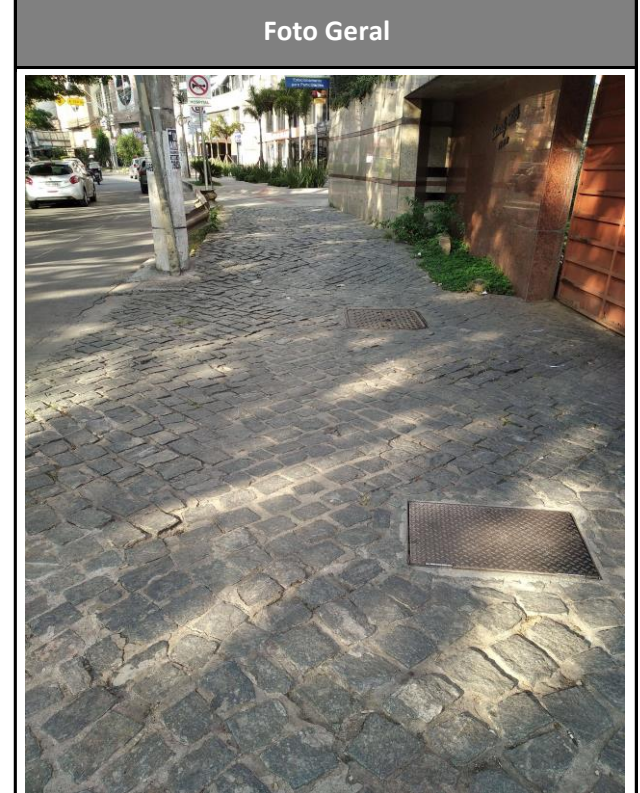
ID	Itens Avaliados	Respostas	Nota
P_1	O Mobiliário urbano está dentro da faixa de serviço de 70 cm ?	Sim	-
P_2	Qual a largura livre do Passeio ?	Acima de 1.50 m	10
P_3	Tipo de revestimento da calçada ?	Outro	0
P_4	Existencia de Buracos ?	Poucos	5
P_5	Condições Gerais do Piso e meio-fio da calçada ?	Regular	5
P_6	Presença de desniveis ?	Médio	3
P_7	Tem rebaixamento de calçada para Pedestre ?	Não	10
P_8	Possui piso tátil ao longo da Calçada ?	Não	-
P_9	A calçada Possui Rebaixamento de Veiculos correto ?	Não	0
P_10	Existencia de altura livre menor que 2,10 m ?	Não	-
P_11	O Passeio está no padrao da SMPU ?	Não	0
P_12	A testada possui prática de estacionamento sobre o passeio ?	Não	10
P_13	Existe algum dispositivo de Drenagem sobre a calçada ?	Não	0
P_14	Existe PED em frente a testada ?	Não	-
P_15	Existe FTP em frente a testada ?	Não	-
P_16	Classificação geral da calçada pelo pesquisador.	Ruim	0
