Diagnóstico da Calçada	Qualidade do Serviço	
Endereço: Av. Ivaí, 119	53	C
Data do Registro: 25/11/2019 15:01:40		
Num. Lote CTM: 130070600135

Lote 1 - Rota: Noroeste

FRATAR
ENGENHARIA CONSULTIVA

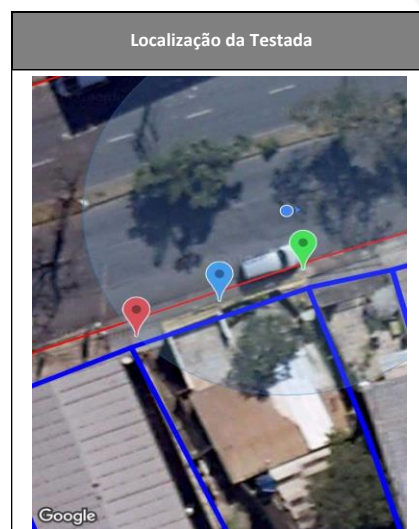
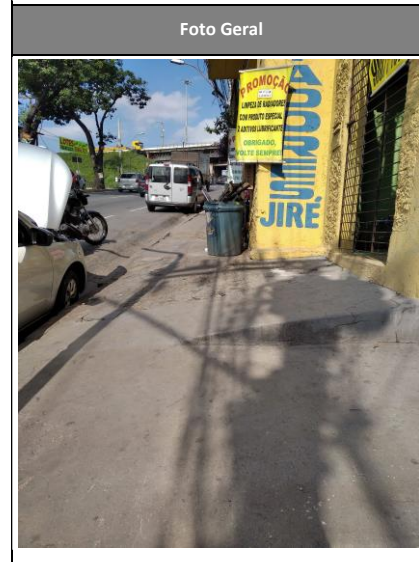
ID	Itens Avaliados	Respostas	Nota
P_1	O Mobiliário urbano está dentro da faixa de serviço de 70 cm ?	Sim	-
P_2	Qual a largura livre do Passeio ?	Acima de 1.50 m	10
P_3	Tipo de revestimento da calçada ?	Concreto	10
P_4	Existência de Buracos ?	Poucos	5
P_5	Condições Gerais do Piso e meio-fio da calçada ?	Regular	5
P_6	Presença de desníveis ?	Médio	3
P_7	Tem rebaixamento de calçada para Pedestre ?	Não	10
P_8	Possui piso tátil ao longo da Calçada ?	Não	-
P_9	A calçada Possui Rebaixamento de Veículos correto ?	N.A	0
P_10	Existência de altura livre menor que 2,10 m ?	Não	-
P_11	O Passeio está no padrão da SMPU ?	Não	0
P_12	A testada possui prática de estacionamento sobre o passeio ?	Não	10
P_13	Existe algum dispositivo de Drenagem sobre a calçada ?	Não	0
P_14	Existe PED em frente a testada ?	Não	-
P_15	Existe FTP em frente a testada ?	Não	-
P_16	Classificação geral da calçada pelo pesquisador.	Ruim	0
