Diagnóstico da Calçada	Qualidade do Serviço	
Endereço: Av. Olegário Maciel, 1288	88	B
Data do Registro: 05/11/2019 12:12:26		
Num. Lote CTM: 10243000365

Diagnóstico da Calçada	Qualidade do Serviço		Complemento do Diagnóstico
Endereço: Av. Olegário Maciel, 1288 Data do Registro: 05/11/2019 12:12:26 Num. Lote CTM: 10243000365	88	B

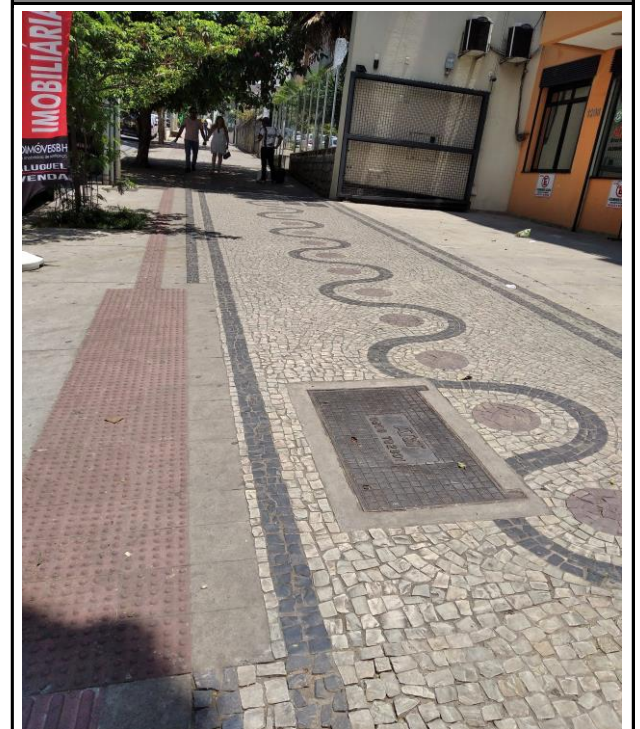
Foto Geral

ID	Itens Avaliados	Respostas	Nota
P_1	O Mobiliário urbano está dentro da faixa de serviço de 70 cm ?	Sim	-
P_2	Qual a largura livre do Passeio ?	Acima de 1.50 m	10
P_3	Tipo de revestimento da calçada ?	Pedra Portuguesa	8
P_4	Existencia de Buracos ?	Nenhum	10
P_5	Condições Gerais do Piso e meio-fio da calçada ?	Ótimo(a)	10
P_6	Presença de desniveis ?	Nenhum	10
P_7	Tem rebaixamento de calçada para Pedestre ?	Não	10
P_8	Possui piso tátil ao longo da Calçada ?	Sim	-
P_9	A calçada Possui Rebaixamento de Veiculos correto ?	Sim	10
P_10	Existencia de altura livre menor que 2,10 m ?	Não	-
P_11	O Passeio está no padrao da SMPU ?	Não	0
P_12	A testada possui prática de estacionamento sobre o passeio ?	Não	10
P_13	Existe algum dispositivo de Drenagem sobre a calçada ?	Não	0
P_14	Existe PED em frente a testada ?	Não	-
P_15	Existe FTP em frente a testada ?	Não	-
P_16	Classificação geral da calçada pelo pesquisador.	Ótimo(a)	10
