Lote 4 - Rota: Contorno

FRATAR
ENGENHARIA CONSULTIVA

Diagnóstico da Calçada	Qualidade do Serviço	
Endereço: Av.Contorno, 4520 Data do Registro: 04/11/2019 16:23:53 Num. Lote CTM: 10202400445	88	B

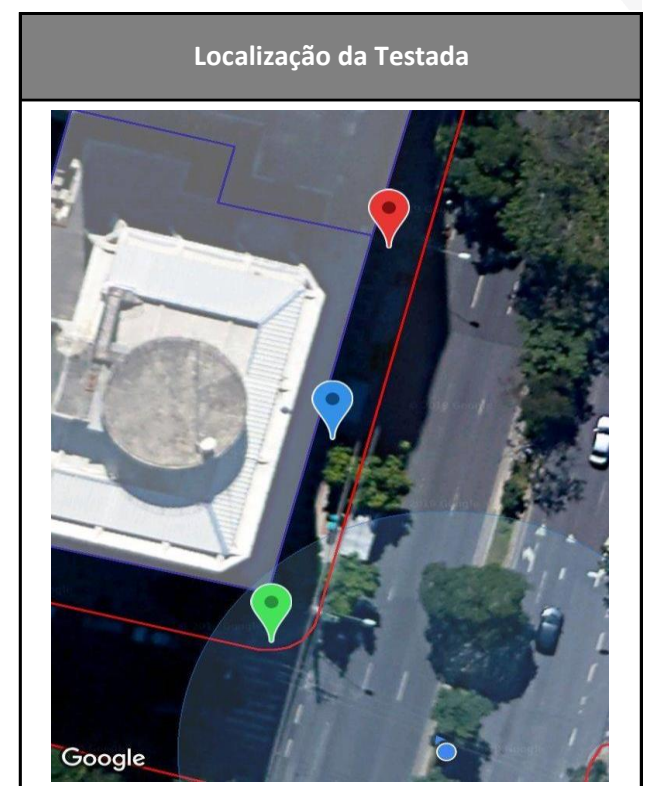
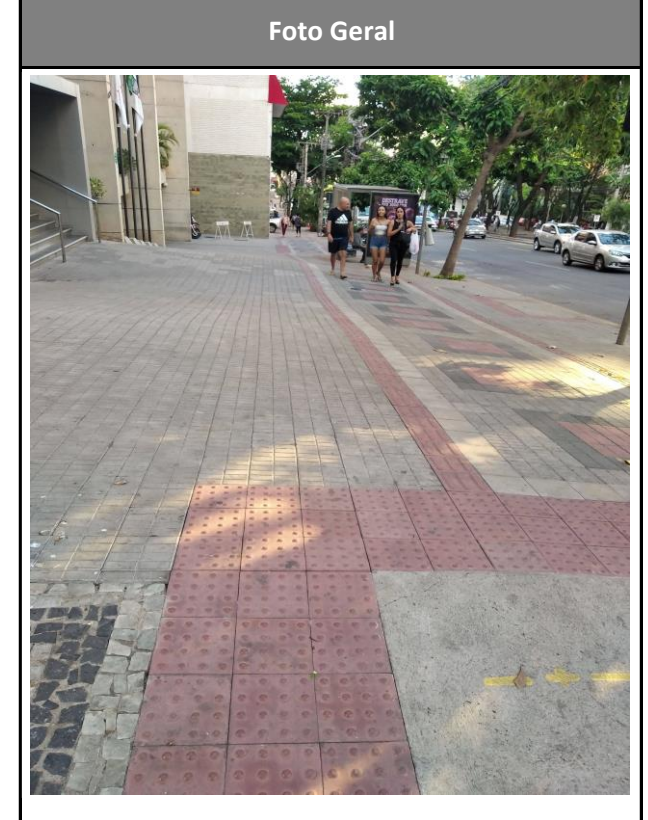
ID	Itens Avaliados	Respostas	Nota
P_1	O Mobiliário urbano está dentro da faixa de serviço de 70 cm ?	Sim	-
P_2	Qual a largura livre do Passeio ?	Acima de 1.50 m	10
P_3	Tipo de revestimento da calçada ?	Ladrilho Hidráulico	10
P_4	Existencia de Buracos ?	Nenhum	10
P_5	Condições Gerais do Piso e meio-fio da calçada ?	Ótimo(a)	10
P_6	Presença de desniveis ?	Nenhum	10
P_7	Tem rebaixamento de calçada para Pedestre ?	Sim	8
P_8	Possui piso tátil ao longo da Calçada ?	Sim	-
P_9	A calçada Possui Rebaixamento de Veiculos correto ?	Sim	10
P_10	Existencia de altura livre menor que 2,10 m ?	Não	-
P_11	O Passeio está no padrao da SMPU ?	Não	0
P_12	A testada possui prática de estacionamento sobre o passeio ?	Não	10
P_13	Existe algum dispositivo de Drenagem sobre a calçada ?	Não	0
P_14	Existe PED em frente a testada ?	Sim	-
P_15	Existe FTP em frente a testada ?	Sim	-
P_16	Classificação geral da calçada pelo pesquisador.	Ótimo(a)	10
