Diagnóstico da Calçada	Qualidade do Serviço	
Endereço: Av. Nossa Sra. Do Carmo, 800	61	C
Data do Registro: 12/11/2019 10:28:01		
Num. Lote CTM: 91058400200

Diagnóstico da Calçada	Qualidade do Serviço		Complemento do Diagnóstico
Endereço: Av. Nossa Sra. Do Carmo, 800 Data do Registro: 12/11/2019 10:28:01 Num. Lote CTM: 91058400200	61	C

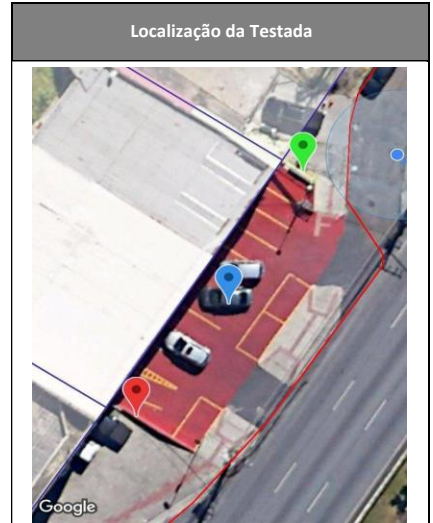
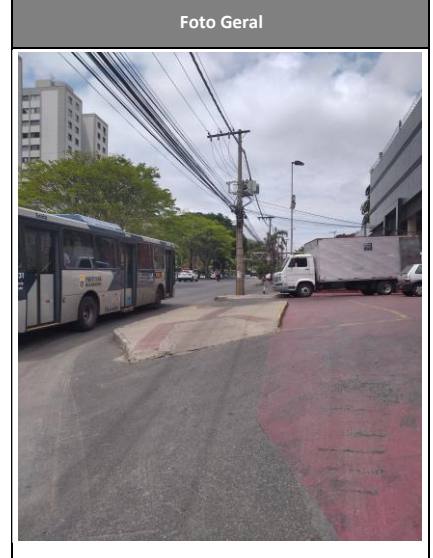
ID	Itens Avaliados	Respostas	Nota
P_1	O Mobiliário urbano está dentro da faixa de serviço de 70 cm ?	Sim	-
P_2	Qual a largura livre do Passeio ?	Acima de 1.50 m	10
P_3	Tipo de revestimento da calçada ?	Concreto	10
P_4	Existência de Buracos ?	Nenhum	5
P_5	Condições Gerais do Piso e meio-fio da calçada ?	Ótimo(a)	5
P_6	Presença de desníveis ?	Médio	10
P_7	Tem rebaixamento de calçada para Pedestre ?	Sim	0
P_8	Possui piso tátil ao longo da Calçada ?	Sim	-
P_9	A calçada Possui Rebaixamento de Veículos correto ?	Não	0
P_10	Existência de altura livre menor que 2,10 m ?	Não	-
P_11	O Passeio está no padrão da SMPU ?	Não	0
P_12	A testada possui prática de estacionamento sobre o passeio ?	Sim	10
P_13	Existe algum dispositivo de Drenagem sobre a calçada ?	Não	0
P_14	Existe PED em frente a testada ?	Não	-
P_15	Existe FTP em frente a testada ?	Não	-
P_16	Classificação geral da calçada pelo pesquisador.	Ótimo(a)	5

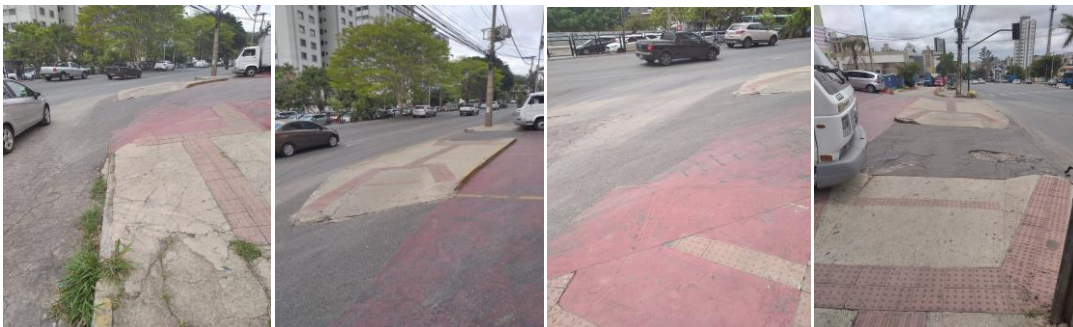
Fotos Complementares - Detalhes do Passeio

ID	Itens Avaliados	Respostas	Nota
P_7_1	Qual tipo do Rebaixo ?	Rebaixo Tipo 1 (trapézio)	0
P_7_1_1	Se for do Tipo 1, Passeio possui largura livre de 1,2 m ?	Sim	0
P_7_1_2	Se for do Tipo 1, O rebaixo tem abas conforme a norma ?	Não	-1
P_7_2	A rampa do rebaixo tem Inclinação da norma (8,33%) ?	Sim	0
P_7_3	O rebaixo possui piso tátil ?	Tem só piso de alerta	-1
P_7_3_1	O piso tátil de alerta e direcional do rebaixo está conforme a norma ?	Sim	0
P_8_1	O piso tátil está no eixo da faixa livre ?	Sim	0
P_8_2	Se tem uma leve mudança de direção está conforme a norma ?	Não	0
P_8_3	Se tem mudança de direção de 90º ou maior está conforme a norma ?	0	0
P_8_4	Se tem mudança de direção de três faixas direcionais está conforme a norma ?	0	0
P_8_5	Se tem mudança de direção de quatro faixas direcionais está conforme a norma?	0	0
P_8_6	Tem piso tátil em pontos de ônibus conforme a norma?	N.A	0
P_8_7	O piso tátil tem conexão com os lotes vizinhos?	Sim	0

P_8_8	O piso tátil está em boas condições aparentes?	Sim	0
P_8_9	O piso tátil apresenta desenho com bom senso?	Sim	0
P_13_1	Dispositivo de Drenagem está devidamente instalado e bem conservado?	0	0
P_13_2	Dispositivo de Drenagem oferece risco para caminamento seguro de pedestre?	0	0
