Lote 4 - Rota: Contorno

Diagnóstico da Calçada	Qualidade do Serviço	
Endereço: Av.Contorno, 1922	85	B
Data do Registro: 04/11/2019 15:54:01		
Num. Lote CTM: 10498400305

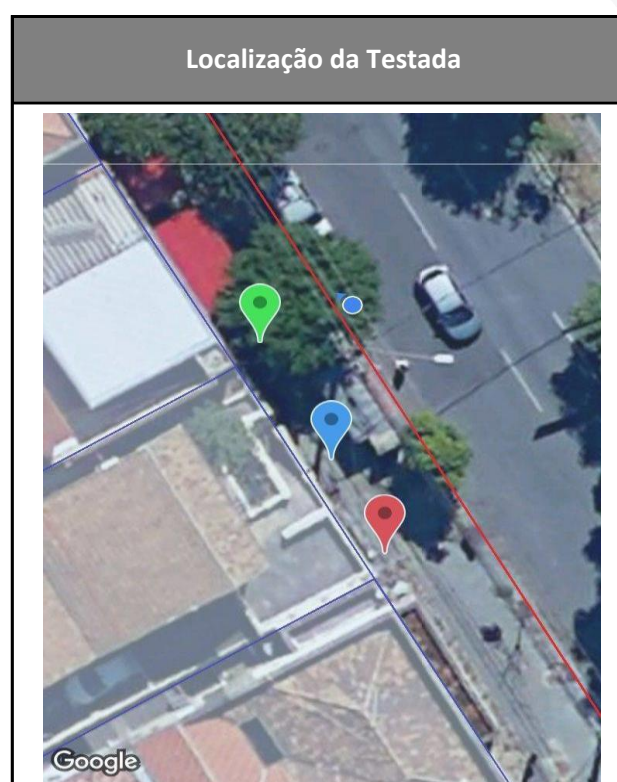
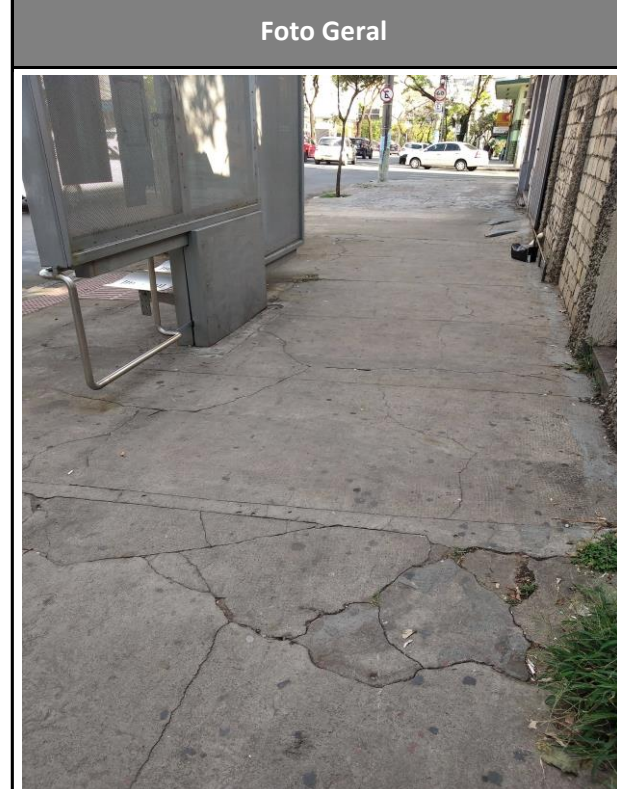
ID	Itens Avaliados	Respostas	Nota
P_1	O Mobiliário urbano está dentro da faixa de serviço de 70 cm ?	Sim	-
P_2	Qual a largura livre do Passeio ?	Acima de 1.50 m	10
P_3	Tipo de revestimento da calçada ?	Concreto	10
P_4	Existencia de Buracos ?	Poucos	5
P_5	Condições Gerais do Piso e meio-fio da calçada ?	Ótimo(a)	10
P_6	Presença de desniveis ?	Nenhum	10
P_7	Tem rebaixamento de calçada para Pedestre ?	Não	10
P_8	Possui piso tátil ao longo da Calçada ?	Não	-
P_9	A calçada Possui Rebaixamento de Veiculos correto ?	Sim	10
P_10	Existencia de altura livre menor que 2,10 m ?	Não	-
P_11	O Passeio está no padrao da SMPU ?	Não	0
P_12	A testada possui prática de estacionamento sobre o passeio ?	Não	10
P_13	Existe algum dispositivo de Drenagem sobre a calçada ?	Não	0
P_14	Existe PED em frente a testada ?	Sim	-
P_15	Existe FTP em frente a testada ?	Não	-
P_16	Classificação geral da calçada pelo pesquisador.	Ótimo(a)	10
