Diagnóstico da Calçada	Qualidade do Serviço	
Endereço: Av. Getúlio Vargas, 696	63	C
Data do Registro: 12/11/2019 14:05:59		
Num. Lote CTM: 10130900090

Diagnóstico da Calçada	Qualidade do Serviço		Complemento do Diagnóstico
Endereço: Av. Getúlio Vargas, 696 Data do Registro: 12/11/2019 14:05:59 Num. Lote CTM: 10130900090	63	C

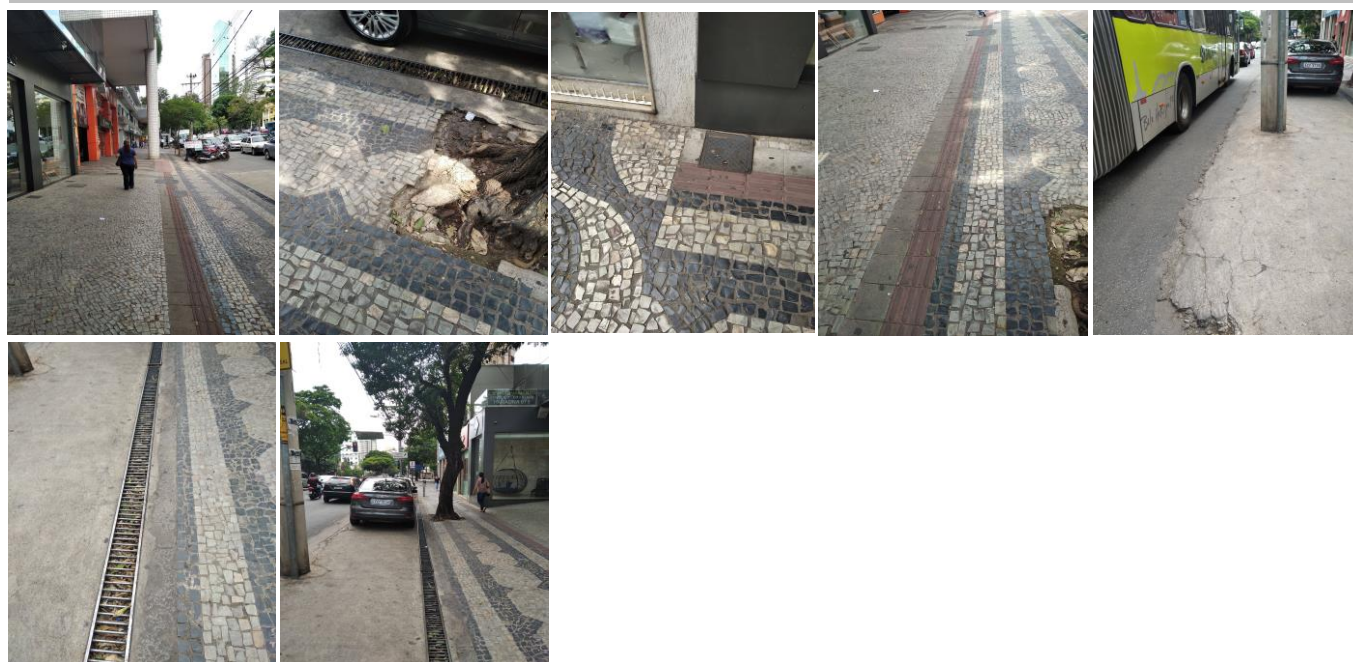
Fotos Complementares - Detalhes do Passeio

ID	Itens Avaliados	Respostas	Nota
P_1	O Mobiliário urbano está dentro da faixa de serviço de 70 cm ?	Sim	-
P_2	Qual a largura livre do Passeio ?	Acima de 1.50 m	10
P_3	Tipo de revestimento da calçada ?	Pedra Portuguesa	8
P_4	Existência de Buracos ?	Poucos	5
P_5	Condições Gerais do Piso e meio-fio da calçada ?	Ótimo(a)	5
P_6	Presença de desníveis ?	Nenhum	10
P_7	Tem rebaixamento de calçada para Pedestre ?	Não	7
P_8	Possui piso tátil ao longo da Calçada ?	Sim	-
P_9	A calçada Possui Rebaixamento de Veículos correto ?	Não	0
P_10	Existência de altura livre menor que 2,10 m ?	Não	-
P_11	O Passeio está no padrão da SMPU ?	Não	0
P_12	A testada possui prática de estacionamento sobre o passeio ?	Sim	10
P_13	Existe algum dispositivo de Drenagem sobre a calçada ?	Sim	0
P_14	Existe PED em frente a testada ?	Não	-
P_15	Existe FTP em frente a testada ?	Não	-
P_16	Classificação geral da calçada pelo pesquisador.	Ótimo(a)	5
