Diagnóstico da Calçada	Qualidade do Serviço	
Endereço: Av. Portugal, 710	55	C
Data do Registro: 16/11/2019 10:22:37		
Num. Lote CTM: 200011602660

Diagnóstico da Calçada	Qualidade do Serviço		Complemento do Diagnóstico
Endereço: Av. Portugal, 710 Data do Registro: 16/11/2019 10:22:37 Num. Lote CTM: 200011602660	55	C

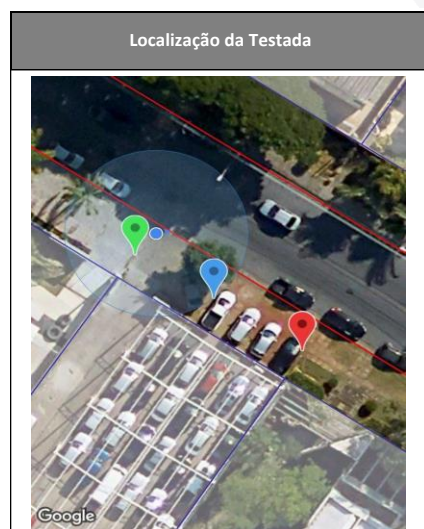
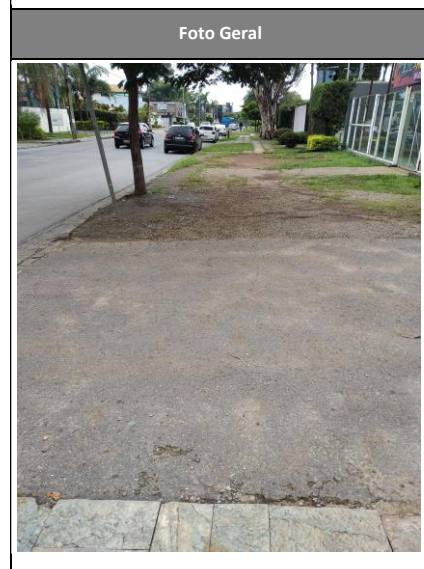
ID	Itens Avaliados	Respostas	Nota
P_1	O Mobiliário urbano está dentro da faixa de serviço de 70 cm ?	Sim	-
P_2	Qual a largura livre do Passeio ?	Acima de 1.50 m	10
P_3	Tipo de revestimento da calçada ?	Terra	-10
P_4	Existência de Buracos ?	Poucos	5
P_5	Condições Gerais do Piso e meio-fio da calçada ?	Regular	5
P_6	Presença de desníveis ?	Nenhum	10
P_7	Tem rebaixamento de calçada para Pedestre ?	Não	10
P_8	Possui piso tátil ao longo da Calçada ?	Não	-
P_9	A calçada Possui Rebaixamento de Veículos correto ?	Sim	10
P_10	Existência de altura livre menor que 2,10 m ?	Não	-
P_11	O Passeio está no padrão da SMPU ?	Não	0
P_12	A testada possui prática de estacionamento sobre o passeio ?	Não	10
P_13	Existe algum dispositivo de Drenagem sobre a calçada ?	Não	0
P_14	Existe PED em frente a testada ?	Não	-
P_15	Existe FTP em frente a testada ?	Não	-
P_16	Classificação geral da calçada pelo pesquisador.	Regular	5
