Lote 1 - Rota: Padre Pedro Pinto

| Diagnóstico da Calçada | Qualidade do Serviço | |
| Endereço: Rua Padre Pedro Pinto, 1465 | 29 | E |
| Num. Lote CTM: 190394300900 | | |

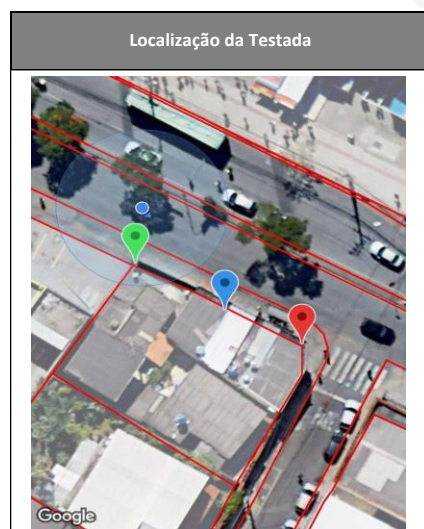
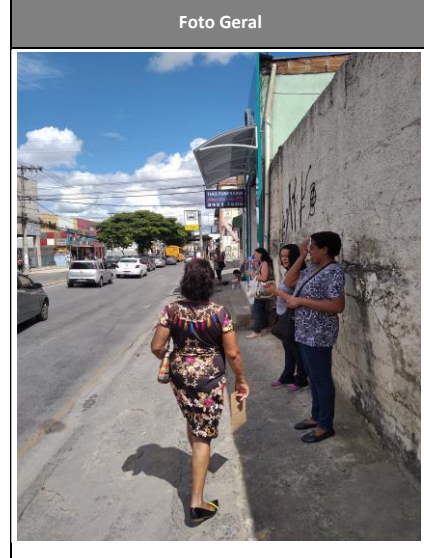
| ID | Itens Avaliados | Respostas | Nota |
|---|--|---|---|
| P_5 | Condições Gerais do Piso e meio-fio da calçada ? | Péssimo | 0 |
| P_6 | Presença de desníveis ? | Severo | 0 |
| P_7 | Tem rebaixamento de calçada para Pedestre ? | Não, mas deveria ter. | 0 |
| P_11 | O Passeio está no padrão da SMPU ? | Não | 0 |
| P_16 | Classificação geral da calçada pelo pesquisador. | Ruim | 0 |
