Diagnóstico da Calçada	Qualidade do Serviço	
Endereço: Rua São Paulo, 1422	73	B
Data do Registro: 08/11/2019 10:25:57		
Num. Lote CTM: 10286200470

Lote 4 - Rota: Raja Gabáglia

FRATAR
ENGENHARIA CONSULTIVA

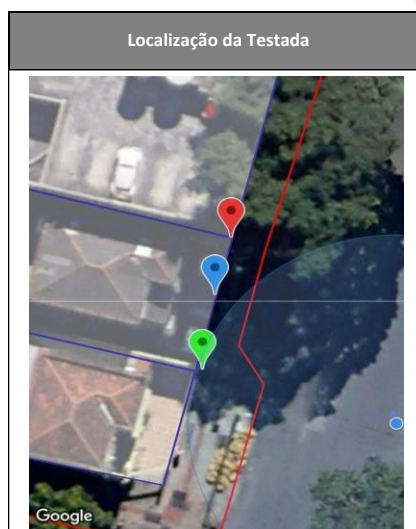
ID	Itens Avaliados	Respostas	Nota
P_1	O Mobiliário urbano está dentro da faixa de serviço de 70 cm ?	Sim	-
P_2	Qual a largura livre do Passeio ?	Acima de 1.50 m	10
P_3	Tipo de revestimento da calçada ?	Pedra Portuguesa	8
P_4	Existência de Buracos ?	Poucos	5
P_5	Condições Gerais do Piso e meio-fio da calçada ?	Ótimo(a)	10
P_6	Presença de desníveis ?	Nenhum	10
P_7	Tem rebaixamento de calçada para Pedestre ?	Não	10
P_8	Possui piso tátil ao longo da Calçada ?	Sim	-
P_9	A calçada Possui Rebaixamento de Veículos correto ?	Não	0
P_10	Existência de altura livre menor que 2,10 m ?	Não	-
P_11	O Passeio está no padrão da SMPU ?	Não	0
P_12	A testada possui prática de estacionamento sobre o passeio ?	Não	10
P_13	Existe algum dispositivo de Drenagem sobre a calçada ?	Não	0
P_14	Existe PED em frente a testada ?	Não	-
P_15	Existe FTP em frente a testada ?	Não	-
P_16	Classificação geral da calçada pelo pesquisador.	Ótimo(a)	10
