Lote 1 - Rota: Noroeste

FRATAR
ENGENHARIA CONSULTIVA

Diagnóstico da Calçada	Qualidade do Serviço	
Endereço: Av. Brigadeiro Eduardo Gomes, 859	75	B
Data do Registro: 26/11/2019 15:04:41		
Num. Lote CTM: 130475000315

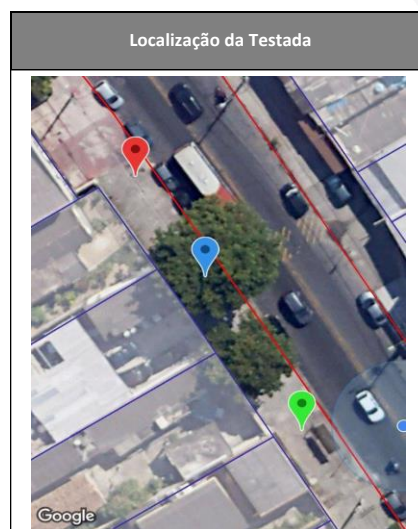
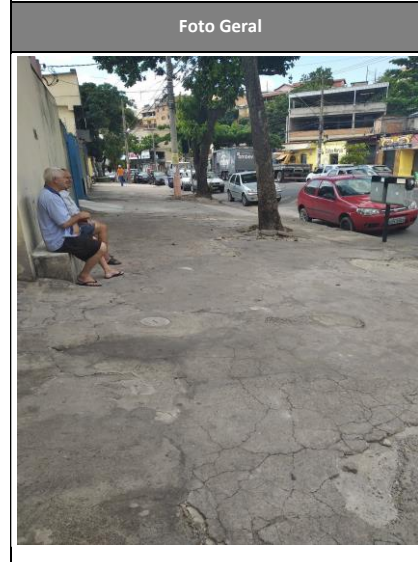
ID	Itens Avaliados	Respostas	Nota
P_1	O Mobiliário urbano está dentro da faixa de serviço de 70 cm ?	Sim	-
P_2	Qual a largura livre do Passeio ?	Acima de 1.50 m	10
P_3	Tipo de revestimento da calçada ?	Concreto	10
P_4	Existência de Buracos ?	Poucos	5
P_5	Condições Gerais do Piso e meio-fio da calçada ?	Regular	5
P_6	Presença de desníveis ?	Nenhum	10
P_7	Tem rebaixamento de calçada para Pedestre ?	Não	10
P_8	Possui piso tátil ao longo da Calçada ?	Não	-
P_9	A calçada Possui Rebaixamento de Veículos correto ?	Sim	10
P_10	Existência de altura livre menor que 2,10 m ?	Não	-
P_11	O Passeio está no padrão da SMPU ?	Não	0
P_12	A testada possui prática de estacionamento sobre o passeio ?	Não	10
P_13	Existe algum dispositivo de Drenagem sobre a calçada ?	Não	0
P_14	Existe PED em frente a testada ?	Não	-
P_15	Existe FTP em frente a testada ?	Não	-
P_16	Classificação geral da calçada pelo pesquisador.	Regular	5
