Lote 4 - Rota: Raja Gabaglia

FRATAR
ENGENHARIA CONSULTIVA

Diagnóstico da Calçada	Qualidade do Serviço	
Endereço: Av. Raja Gabaglia, 1753 Data do Registro: 07/11/2019 15:33:14 Num. Lote CTM: 91048300835	62	C

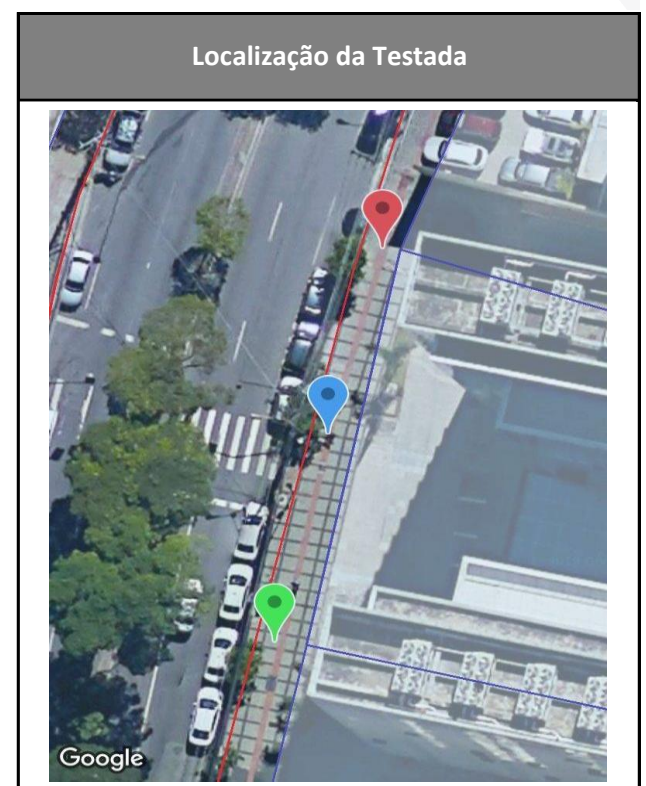
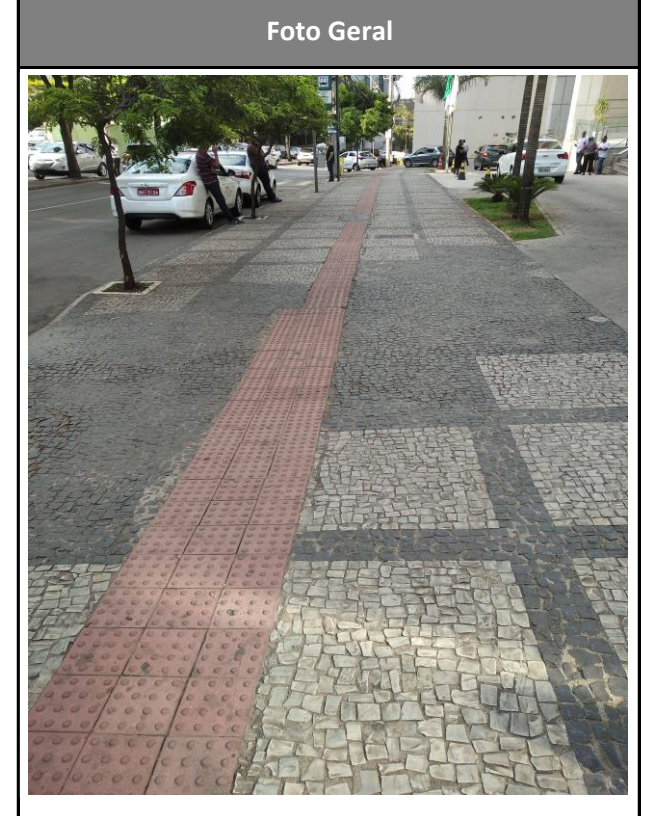
ID	Itens Avaliados	Respostas	Nota
P_1	O Mobiliário urbano está dentro da faixa de serviço de 70 cm ?	Sim	-
P_2	Qual a largura livre do Passeio ?	Acima de 1.50 m	10
P_3	Tipo de revestimento da calçada ?	Pedra Portuguesa	8
P_4	Existência de Buracos ?	Nenhum	10
P_5	Condições Gerais do Piso e meio-fio da calçada ?	Ótimo(a)	10
P_6	Presença de desníveis ?	Severo	0
P_7	Tem rebaixamento de calçada para Pedestre ?	Sim	9
P_8	Possui piso tátil ao longo da Calçada ?	Sim	-
P_9	A calçada Possui Rebaixamento de Veículos correto ?	Não	0
P_10	Existência de altura livre menor que 2,10 m ?	Não	-
P_11	O Passeio está no padrão da SMPU ?	Sim	5
P_12	A testada possui prática de estacionamento sobre o passeio ?	Sim	0
P_13	Existe algum dispositivo de Drenagem sobre a calçada ?	Não	0
P_14	Existe PED em frente a testada ?	Sim	-
P_15	Existe FTP em frente a testada ?	Sim	-
P_16	Classificação geral da calçada pelo pesquisador.	Ótimo(a)	10

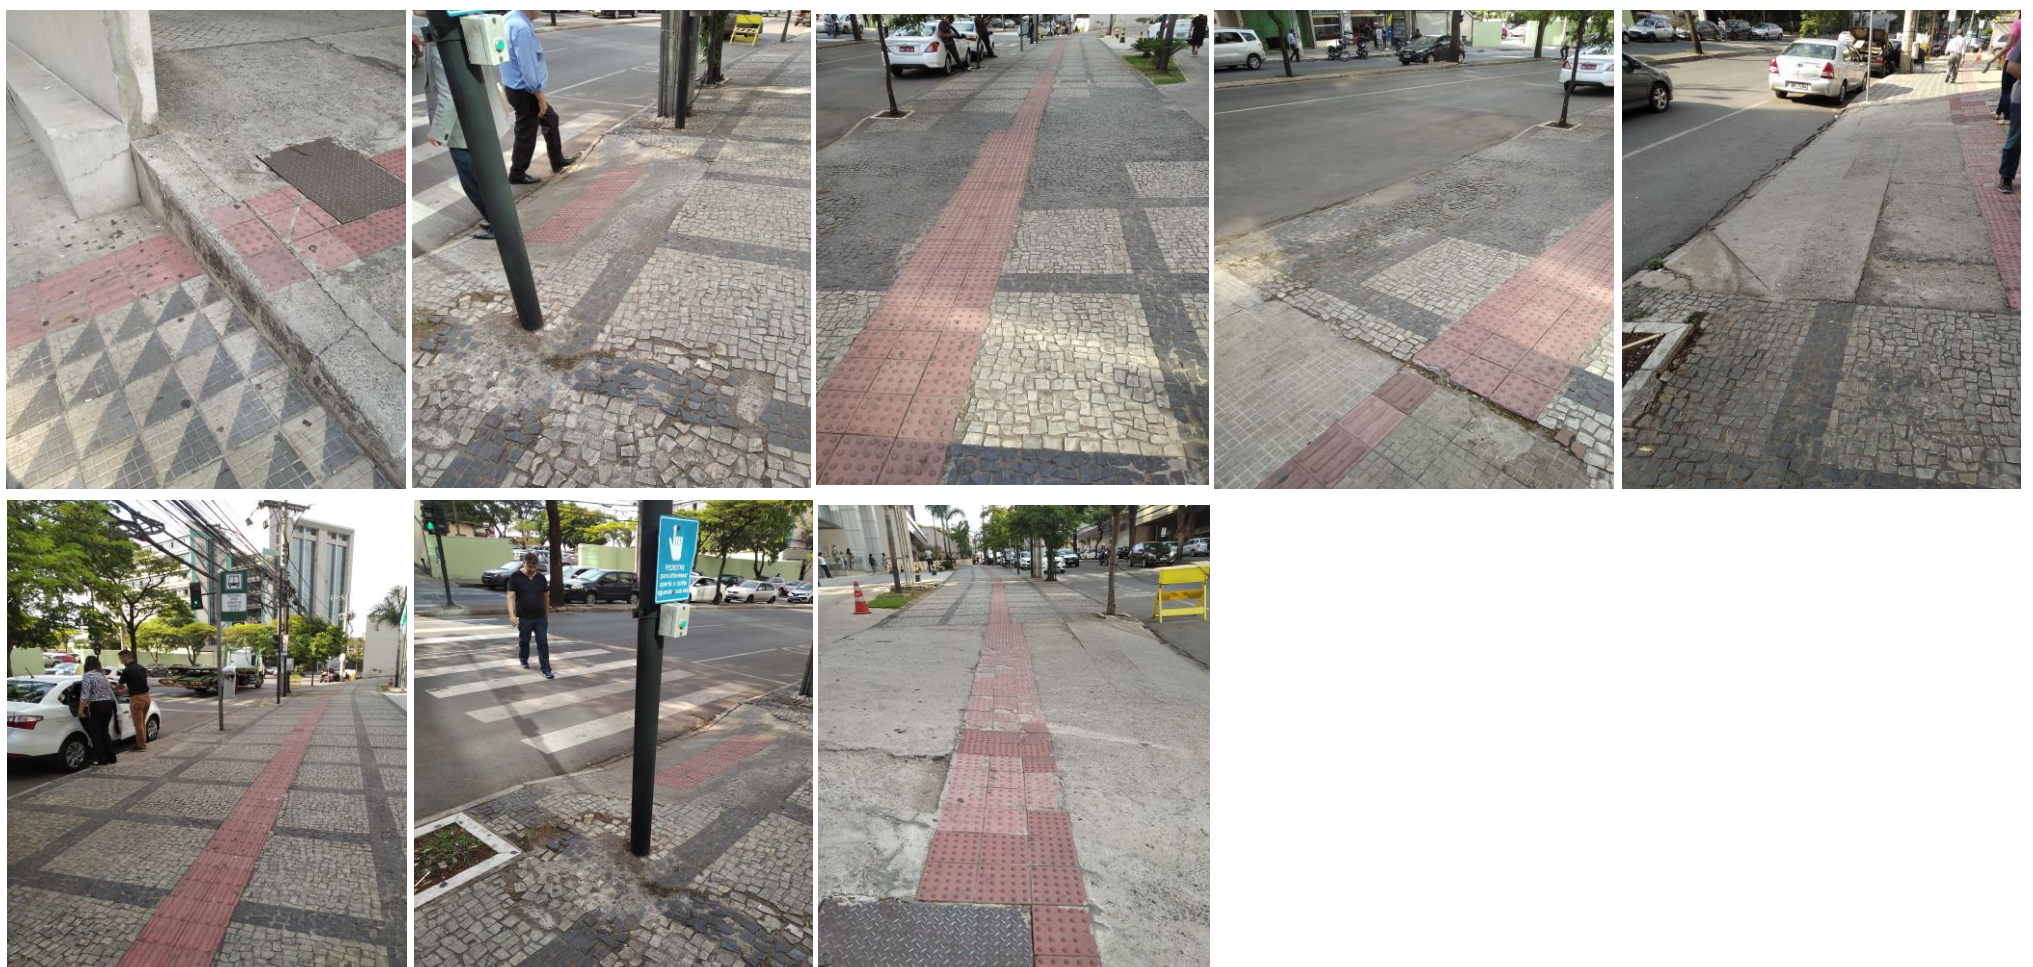
Fotos Complementares - Detalhes do Passeio

ID	Itens Avaliados	Respostas	Nota
P_7_1	Qual tipo do Rebaixo ?	Outro	0
P_7_1_1	Se for do Tipo 1, Passeio possui largura livre de 1,2 m ?	0	0
P_7_1_2	Se for do Tipo 1, O rebaixo tem abas conforme a norma ?	0	0
P_7_2	A rampa do rebaixo tem Inclinação da norma (8,33%) ?	Sim	0
P_7_3	O rebaixo possui piso tátil ?	Não tem nenhum	0
P_7_3_1	O piso tátil de alerta e direcional do rebaixo está conforme a norma ?	0	0
P_8_1	O piso tátil está no eixo da faixa livre ?	Sim	0
P_8_2	Se tem uma leve mudança de direção está conforme a norma ?	Não	0
P_8_3	Se tem mudança de direção de 90º ou maior está conforme a norma ?	0	0
P_8_4	Se tem mudança de direção de três faixas direcionais está conforme a norma ?	0	0
P_8_5	Se tem mudança de direção de quatro faixas direcionais está conforme a norma?	0	0
P_8_6	Tem piso tátil em pontos de ônibus conforme a norma?	N.A	0
P_8_7	O piso tátil tem conexão com os lotes vizinhos?	Sim	0
P_8_8	O piso tátil está em boas condições aparentes?	Sim	0

P_8_9	O piso tátil apresenta desenho com bom senso?	Sim	0
P_13_1	Dispositivo de Drenagem está devidamente instalado e bem conservado?	0	0
P_13_2	Dispositivo de Drenagem oferece risco para caminhamento seguro de pedestre?	0	0
