Diagnóstico da Calçada	Qualidade do Serviço	
Endereço: Rua Sena Madureira, 598	<b>80</b>	<b>B</b>
Data do Registro: 28/10/2019 09:13:51		
Num. Lote CTM: 140766300100

Diagnóstico da Calçada	Qualidade do Serviço		Complemento do Diagnóstico
Endereço: Rua Sena Madureira, 598 Data do Registro: 28/10/2019 09:13:51 Num. Lote CTM: 140766300100	80	B

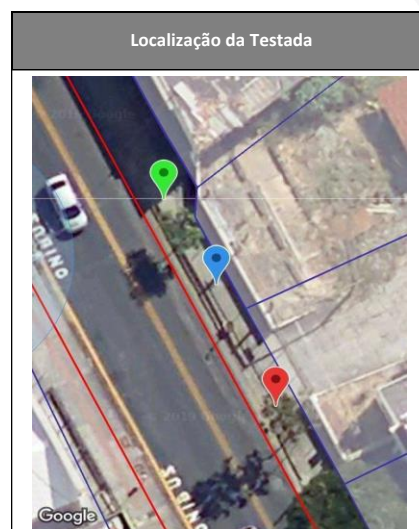
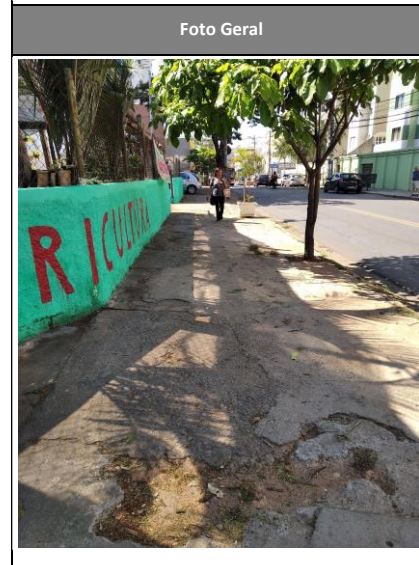
ID	Itens Avaliados	Respostas	Nota
P_1	O Mobiliário urbano está dentro da faixa de serviço de 70 cm ?	Sim	-
P_2	Qual a largura livre do Passeio ?	Acima de 1.50 m	10
P_3	Tipo de revestimento da calçada ?	Concreto	10
P_4	Existência de Buracos ?	Poucos	5
P_5	Condições Gerais do Piso e meio-fio da calçada ?	Regular	5
P_6	Presença de desníveis ?	Nenhum	10
P_7	Tem rebaixamento de calçada para Pedestre ?	Não	10
P_8	Possui piso tátil ao longo da Calçada ?	Não	-
P_9	A calçada Possui Rebaixamento de Veículos correto ?	Sim	10
P_10	Existência de altura livre menor que 2,10 m ?	Não	-
P_11	O Passeio está no padrão da SMPU ?	Não	0
P_12	A testada possui prática de estacionamento sobre o passeio ?	Não	10
P_13	Existe algum dispositivo de Drenagem sobre a calçada ?	Não	0
P_14	Existe PED em frente a testada ?	Não	-
P_15	Existe FTP em frente a testada ?	Não	-
P_16	Classificação geral da calçada pelo pesquisador.	Ótimo(a)	10
