Lote 1 - Rota: Padre Pedro Pinto

Diagnóstico da Calçada	Qualidade do Serviço	
Endereço: Rua Padre Pedro Pinto, 1595	65	C
Data do Registro: 21/11/2019 13:29:06		
Num. Lote CTM: 190394300755

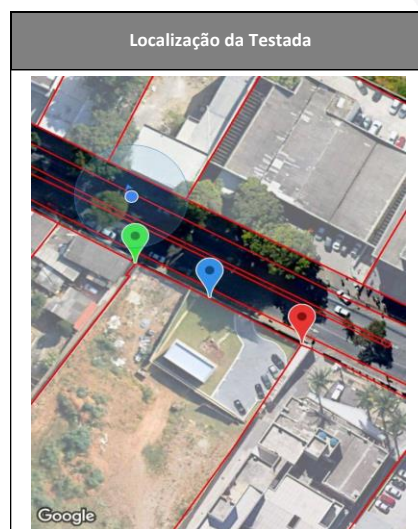
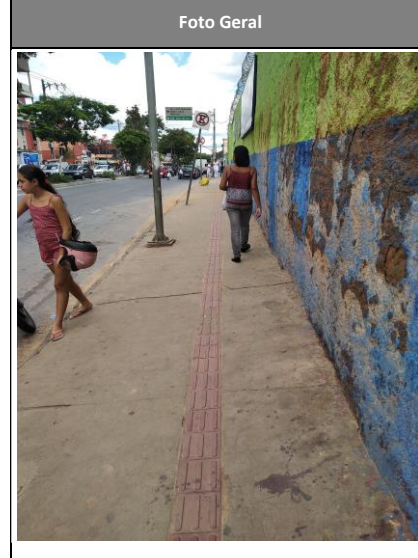
ID	Itens Avaliados	Respostas	Nota
P_1	O Mobiliário urbano está dentro da faixa de serviço de 70 cm ?	Sim	-
P_2	Qual a largura livre do Passeio ?	Acima de 1.50 m	10
P_3	Tipo de revestimento da calçada ?	Concreto	10
P_4	Existência de Buracos ?	Poucos	5
P_5	Condições Gerais do Piso e meio-fio da calçada ?	Regular	5
P_6	Presença de desníveis ?	Nenhum	10
P_7	Tem rebaixamento de calçada para Pedestre ?	Não	10
P_8	Possui piso tátil ao longo da Calçada ?	Sim	-
P_9	A calçada Possui Rebaixamento de Veículos correto ?	Não	0
P_10	Existência de altura livre menor que 2,10 m ?	Não	-
P_11	O Passeio está no padrão da SMPU ?	Não	0
P_12	A testada possui prática de estacionamento sobre o passeio ?	Não	10
P_13	Existe algum dispositivo de Drenagem sobre a calçada ?	Não	0
P_14	Existe PED em frente a testada ?	Não	-
P_15	Existe FTP em frente a testada ?	Não	-
P_16	Classificação geral da calçada pelo pesquisador.	Regular	5
