Diagnóstico da Calçada	Qualidade do Serviço	
Endereço: Rua Conceição do Mato Dentro, s/nº	44	D
Data do Registro: 28/10/2019 13:03:45		
Num. Lote CTM: 140197200050

Diagnóstico da Calçada	Qualidade do Serviço		Complemento do Diagnóstico
Endereço: Rua Conceição do Mato Dentro, s/nº Data do Registro: 28/10/2019 13:03:45 Num. Lote CTM: 140197200050	44	D

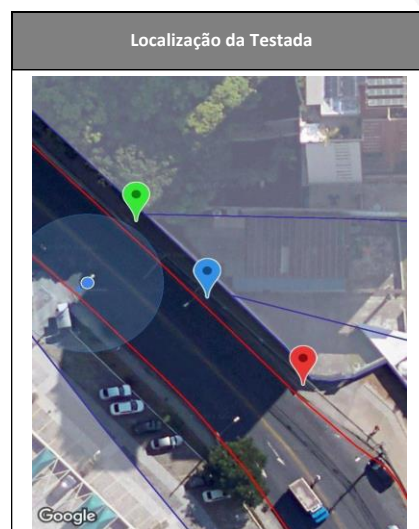
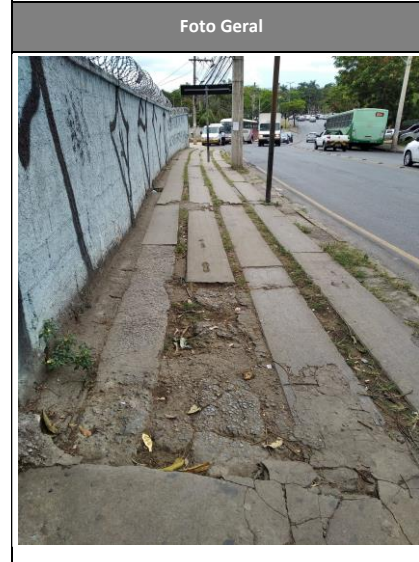
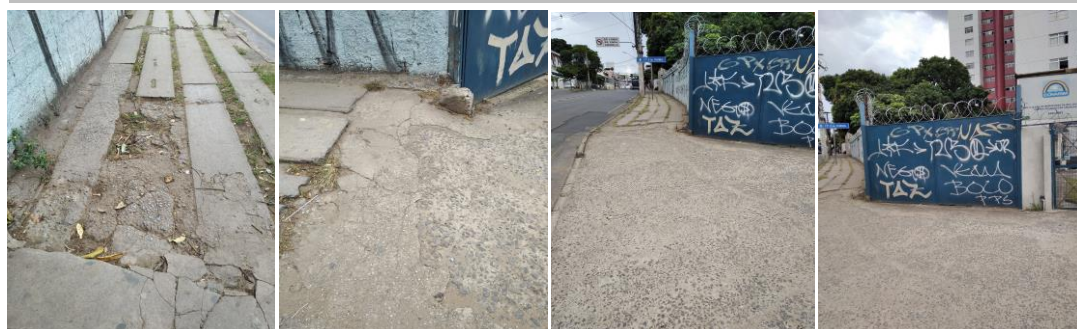
ID	Itens Avaliados	Respostas	Nota
P_1	O Mobiliário urbano está dentro da faixa de serviço de 70 cm ?	Não	-
P_2	Qual a largura livre do Passeio ?	Entre 1.20 m e 1.50 m	6
P_3	Tipo de revestimento da calçada ?	Concreto	10
P_4	Existência de Buracos ?	Poucos	5
P_5	Condições Gerais do Piso e meio-fio da calçada ?	Péssimo	0
P_6	Presença de desníveis ?	Médio	3
P_7	Tem rebaixamento de calçada para Pedestre ?	Não	10
P_8	Possui piso tátil ao longo da Calçada ?	Não	-
P_9	A calçada Possui Rebaixamento de Veículos correto ?	N.A	0
P_10	Existência de altura livre menor que 2,10 m ?	Não	-
P_11	O Passeio está no padrão da SMPU ?	Não	0
P_12	A testada possui prática de estacionamento sobre o passeio ?	Não	10
P_13	Existe algum dispositivo de Drenagem sobre a calçada ?	Não	0
P_14	Existe PED em frente a testada ?	Não	-
P_15	Existe FTP em frente a testada ?	Não	-
P_16	Classificação geral da calçada pelo pesquisador.	Ruim	0
