Diagnóstico da Calçada	Qualidade do Serviço	
Endereço: Rua Rio Grande do Norte, 1436	78	B
Data do Registro: 14/11/2019 10:53:08		
Num. Lote CTM: 10029000425

Diagnóstico da Calçada	Qualidade do Serviço		Complemento do Diagnóstico
Endereço: Rua Rio Grande do Norte, 1436 Data do Registro: 14/11/2019 10:53:08 Num. Lote CTM: 10029000425	78	B

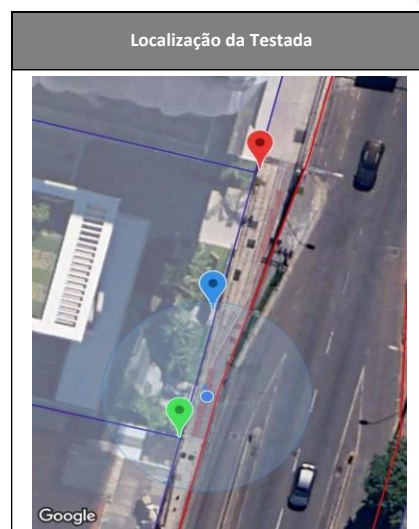
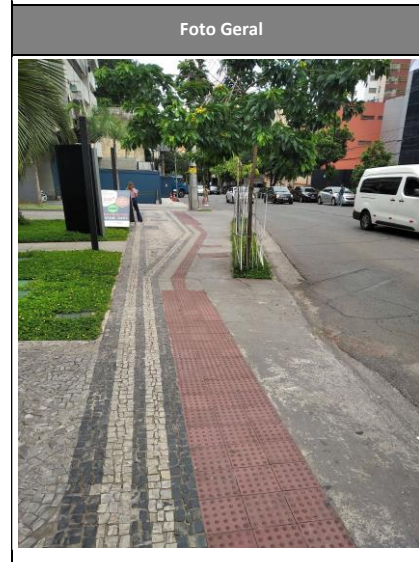
ID	Itens Avaliados	Respostas	Nota
P_1	O Mobiliário urbano está dentro da faixa de serviço de 70 cm ?	Sim	-
P_2	Qual a largura livre do Passeio ?	Acima de 1.50 m	10
P_3	Tipo de revestimento da calçada ?	Pedra Portuguesa	10
P_4	Existência de Buracos ?	Nenhum	10
P_5	Condições Gerais do Piso e meio-fio da calçada ?	Ótimo(a)	5
P_6	Presença de desníveis ?	Nenhum	10
P_7	Tem rebaixamento de calçada para Pedestre ?	Não	10
P_8	Possui piso tátil ao longo da Calçada ?	Sim	-
P_9	A calçada Possui Rebaixamento de Veículos correto ?	Não	0
P_10	Existência de altura livre menor que 2,10 m ?	Não	-
P_11	O Passeio está no padrão da SMPU ?	Não	0
P_12	A testada possui prática de estacionamento sobre o passeio ?	Não	10
P_13	Existe algum dispositivo de Drenagem sobre a calçada ?	Não	0
P_14	Existe PED em frente a testada ?	Não	-
P_15	Existe FTP em frente a testada ?	Não	-
P_16	Classificação geral da calçada pelo pesquisador.	Ótimo(a)	5
