Diagnóstico da Calçada	Qualidade do Serviço	
Endereço: Rua Curitiba, 1025	78	B
Data do Registro: 12/11/2019 11:22:25		
#N/D

Diagnóstico da Calçada	Qualidade do Serviço		Complemento do Diagnóstico
Endereço: Rua Curitiba, 1025 Data do Registro: 12/11/2019 11:22:25 #N/D	78	B

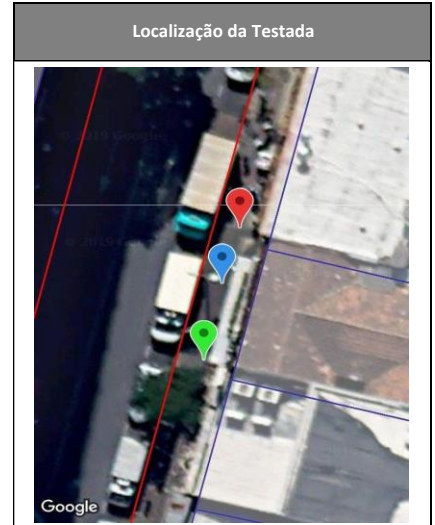
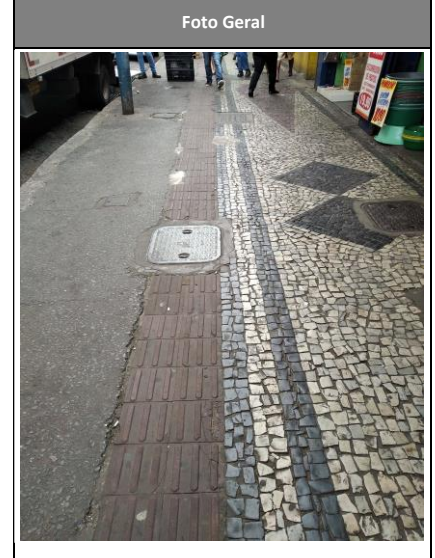
ID	Itens Avaliados	Respostas	Nota
P_1	O Mobiliário urbano está dentro da faixa de serviço de 70 cm ?	Sim	-
P_2	Qual a largura livre do Passeio ?	Acima de 1.50 m	10
P_3	Tipo de revestimento da calçada ?	Pedra Portuguesa	8
P_4	Existência de Buracos ?	Nenhum	10
P_5	Condições Gerais do Piso e meio-fio da calçada ?	Ótimo(a)	10
P_6	Presença de desníveis ?	Nenhum	10
P_7	Tem rebaixamento de calçada para Pedestre ?	Não	10
P_8	Possui piso tátil ao longo da Calçada ?	Sim	-
P_9	A calçada Possui Rebaixamento de Veículos correto ?	N.A	0
P_10	Existência de altura livre menor que 2,10 m ?	Não	-
P_11	O Passeio está no padrão da SMPU ?	Não	0
P_12	A testada possui prática de estacionamento sobre o passeio ?	Não	10
P_13	Existe algum dispositivo de Drenagem sobre a calçada ?	Não	0
P_14	Existe PED em frente a testada ?	Não	-
P_15	Existe FTP em frente a testada ?	Não	-
P_16	Classificação geral da calçada pelo pesquisador.	Ótimo(a)	10
