Diagnóstico da Calçada		Qualidade do Serviço	
Endereço: Av.Contorno, s/nº		76	B
Data do Registro: 30/10/2019 10:56:12			
Num. Lote CTM: 40887000380

Lote 4 - Rota: Contorno

FRATAR
ENGENHARIA CONSULTIVA

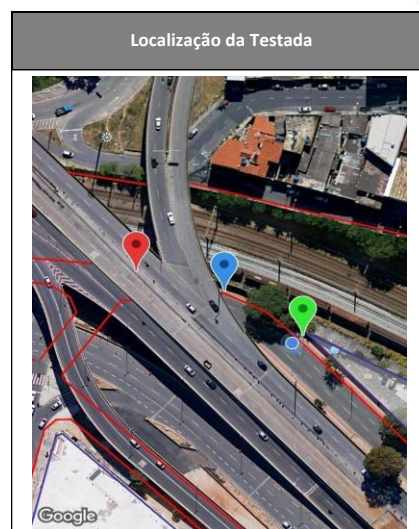
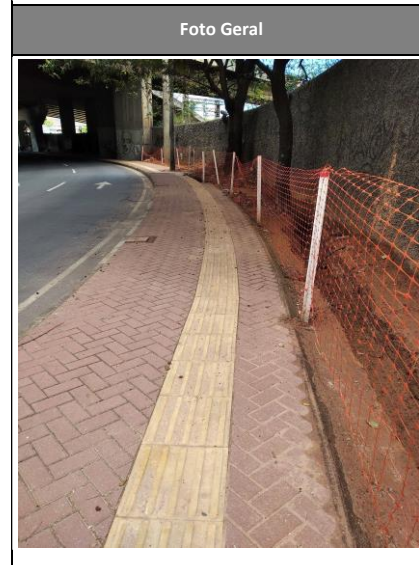
ID	Itens Avaliados	Respostas	Nota
P_1	O Mobiliário urbano está dentro da faixa de serviço de 70 cm ?	Sim	-
P_2	Qual a largura livre do Passeio ?	Entre 1.20 m e 1.50 m	6
P_3	Tipo de revestimento da calçada ?	Bloco Intertravado de Concreto	10
P_4	Existência de Buracos ?	Nenhum	10
P_5	Condições Gerais do Piso e meio-fio da calçada ?	Ótimo(a)	10
P_6	Presença de desníveis ?	Nenhum	10
P_7	Tem rebaixamento de calçada para Pedestre ?	Não	10
P_8	Possui piso tátil ao longo da Calçada ?	Sim	-
P_9	A calçada Possui Rebaixamento de Veículos correto ?	N.A	0
P_10	Existência de altura livre menor que 2,10 m ?	Não	-
P_11	O Passeio está no padrão da SMPU ?	Não	0
P_12	A testada possui prática de estacionamento sobre o passeio ?	Não	10
P_13	Existe algum dispositivo de Drenagem sobre a calçada ?	Não	0
P_14	Existe PED em frente a testada ?	Não	-
P_15	Existe FTP em frente a testada ?	Não	-
P_16	Classificação geral da calçada pelo pesquisador.	Ótimo(a)	10
