Diagnóstico da Calçada	Qualidade do Serviço	
Endereço: Av. Cristovão Colombo, 400	69	C
Data do Registro: 12/11/2019 12:28:05		
Num. Lote CTM: 10067800125

Diagnóstico da Calçada	Qualidade do Serviço		Complemento do Diagnóstico
Endereço: Av. Cristovão Colombo, 400 Data do Registro: 12/11/2019 12:28:05 Num. Lote CTM: 10067800125	69	C

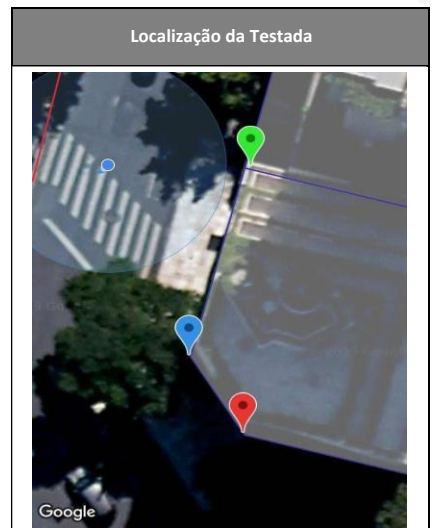
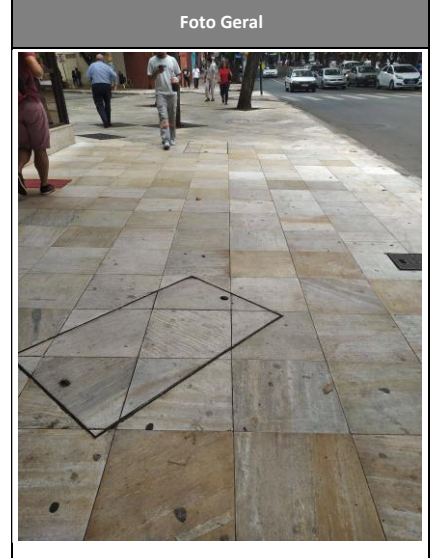
ID	Itens Avaliados	Respostas	Nota
P_1	O Mobiliário urbano está dentro da faixa de serviço de 70 cm ?	Sim	-
P_2	Qual a largura livre do Passeio ?	Acima de 1.50 m	10
P_3	Tipo de revestimento da calçada ?	Outro	8
P_4	Existência de Buracos ?	Nenhum	5
P_5	Condições Gerais do Piso e meio-fio da calçada ?	Ótimo(a)	10
P_6	Presença de desníveis ?	Nenhum	10
P_7	Tem rebaixamento de calçada para Pedestre ?	Sim	0
P_8	Possui piso tátil ao longo da Calçada ?	Não	-
P_9	A calçada Possui Rebaixamento de Veículos correto ?	Não	0
P_10	Existência de altura livre menor que 2,10 m ?	Não	-
P_11	O Passeio está no padrão da SMPU ?	Não	0
P_12	A testada possui prática de estacionamento sobre o passeio ?	Não	10
P_13	Existe algum dispositivo de Drenagem sobre a calçada ?	Não	0
P_14	Existe PED em frente a testada ?	Não	-
P_15	Existe FTP em frente a testada ?	Sim	-
P_16	Classificação geral da calçada pelo pesquisador.	Ótimo(a)	5
