# Lote 4 - Rota: Contorno

Diagnóstico da Calçada	Qualidade do Serviço	
Endereço: Av.Contorno, 7685	<b>73</b>	<b>B</b>
Data do Registro: 31/10/2019 14:09:25		
Num. Lote CTM: 90039200290

Diagnóstico da Calçada	Qualidade do Serviço		Complemento do Diagnóstico
Endereço: Av.Contorno, 7685 Data do Registro: 31/10/2019 14:09:25 Num. Lote CTM: 90039200290	<b>73</b>	<b>B</b>

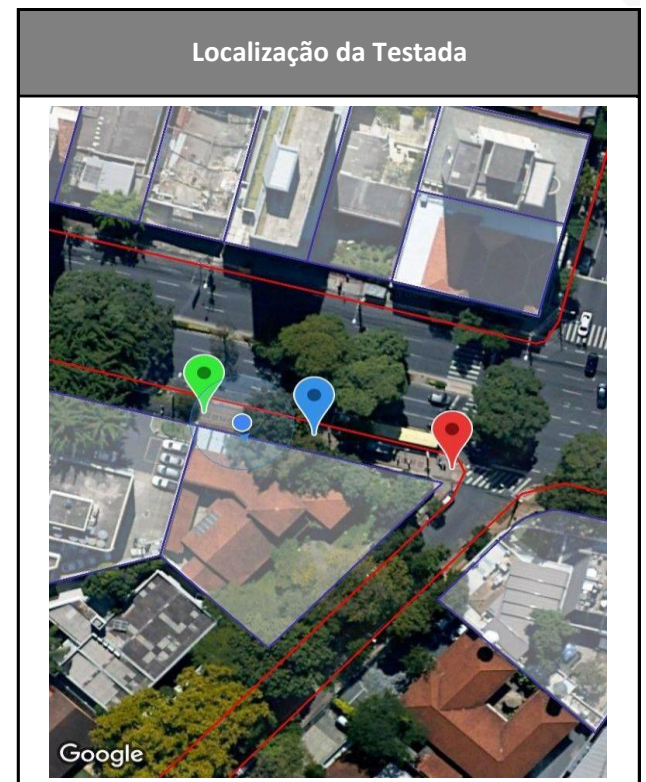
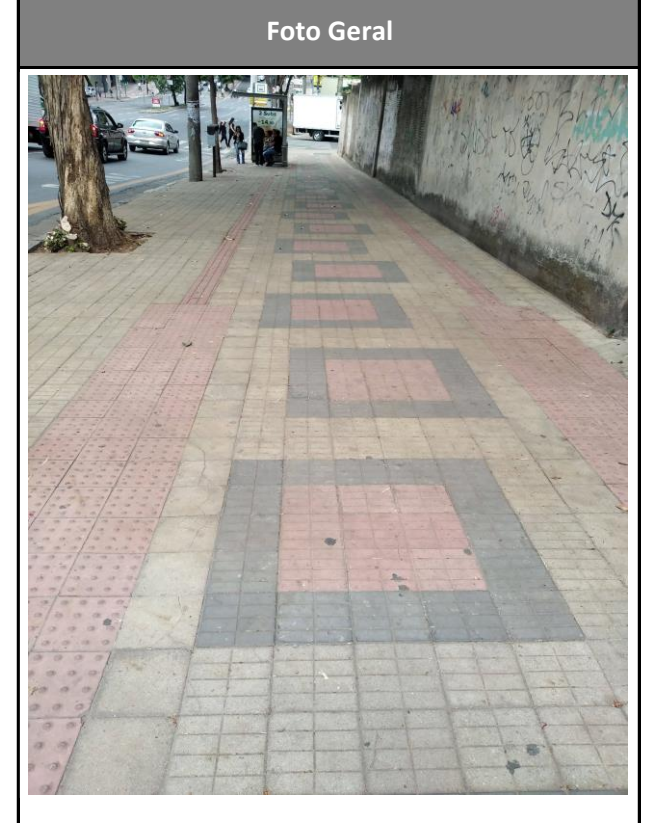
ID	Itens Avaliados	Respostas	Nota
P_1	O Mobiliário urbano está dentro da faixa de serviço de 70 cm ?	Sim	-
P_2	Qual a largura livre do Passeio ?	Acima de 1.50 m	10
P_3	Tipo de revestimento da calçada ?	Ladrilho Hidráulico	10
P_4	Existencia de Buracos ?	Poucos	5
P_5	Condições Gerais do Piso e meio-fio da calçada ?	Ótimo(a)	10
P_6	Presença de desniveis ?	Nenhum	10
P_7	Tem rebaixamento de calçada para Pedestre ?	Sim	8
P_8	Possui piso tátil ao longo da Calçada ?	Sim	-
P_9	A calçada Possui Rebaixamento de Veiculos correto ?	Não	0
P_10	Existencia de altura livre menor que 2,10 m ?	Não	-
P_11	O Passeio está no padrao da SMPU ?	Não	0
P_12	A testada possui prática de estacionamento sobre o passeio ?	Não	10
P_13	Existe algum dispositivo de Drenagem sobre a calçada ?	Não	0
P_14	Existe PED em frente a testada ?	Sim	-
P_15	Existe FTP em frente a testada ?	Sim	-
P_16	Classificação geral da calçada pelo pesquisador.	Ótimo(a)	10

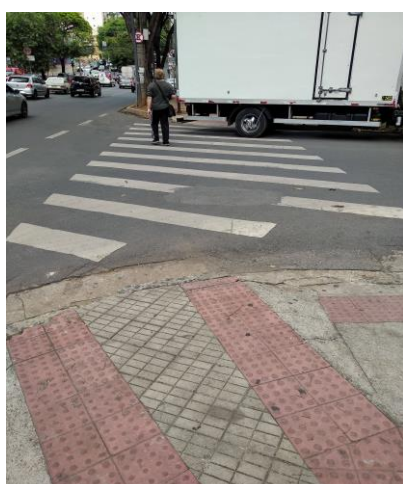
## Fotos Complementares - Detalhes do Passeio

ID	Itens Avaliados	Respostas	Nota
P_7_1	Qual tipo do Rebaixo ?	Rebaixo Tipo 1 (trapézio)	0
P_7_1_1	Se for do Tipo 1, Passeio possui largura livre de 1,2 m ?	Sim	-3
P_7_1_2	Se for do Tipo 1, O rebaixo tem abas conforme a norma ?	Não	-1
P_7_2	A rampa do rebaixo tem Inclinação da norma (8,33%) ?	Sim	0
P_7_3	O rebaixo possui piso tátil ?	Tem só piso de alerta	-1
P_7_3_1	O piso tátil de alerta e direcional do rebaixo está conforme a norma ?	Sim	-1
P_8_1	O piso tátil está no eixo da faixa livre ?	Sim	0
P_8_2	Se tem uma leve mudança de direção está conforme a norma ?	Não	0
P_8_3	Se tem mudança de direção de 90º ou maior está conforme a norma ?	0	0
P_8_4	Se tem mudança de direção de três faixas direcionais está conforme a norma ?	0	0
P_8_5	Se tem mudança de direção de quatro faixas direcionais está conforme a norma?	0	0
P_8_6	Tem piso tátil em pontos de ônibus conforme a norma?	Sim	0
P_8_7	O piso tátil tem conexão com os lotes vizinhos?	Sim	0

P_8_8	O piso tátil está em boas condições aparentes?	Não	0
P_8_9	O piso tátil apresenta desenho com bom senso?	Sim	0
P_13_1	Dispositivo de Drenagem está devidamente instalado e bem conservado?	0	0
P_13_2	Dispositivo de Drenagem oferece risco para caminhamento seguro de pedestre?	0	0
