Diagnóstico da Calçada	Qualidade do Serviço	
Endereço: Rua São Paulo, s/nº	78	B
Data do Registro: 08/11/2019 11:25:19		
Num. Lote CTM: 10386500450

Lote 4 - Rota: Raja Gabáglia

FRATAR
ENGENHARIA CONSULTIVA

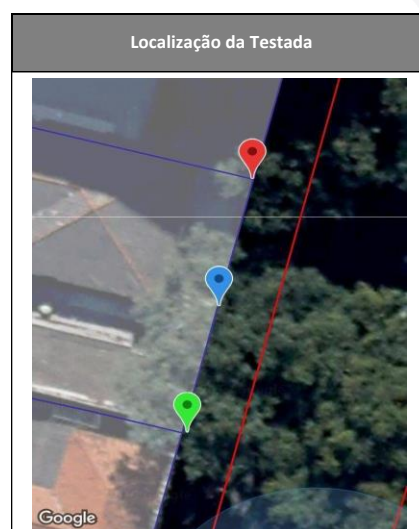
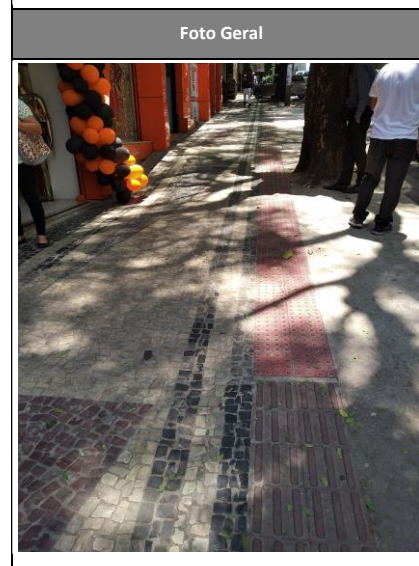
Fotos Complementares - Detalhes do Passeio
