Diagnóstico da Calçada	Qualidade do Serviço	
Endereço: Av. Ivaí, 273	62	C
Data do Registro: 12/11/2019 13:24:42		
Num. Lote CTM: 130079000325

Lote 1 - Rota: Noroeste

FRATAR
ENGENHARIA CONSULTIVA

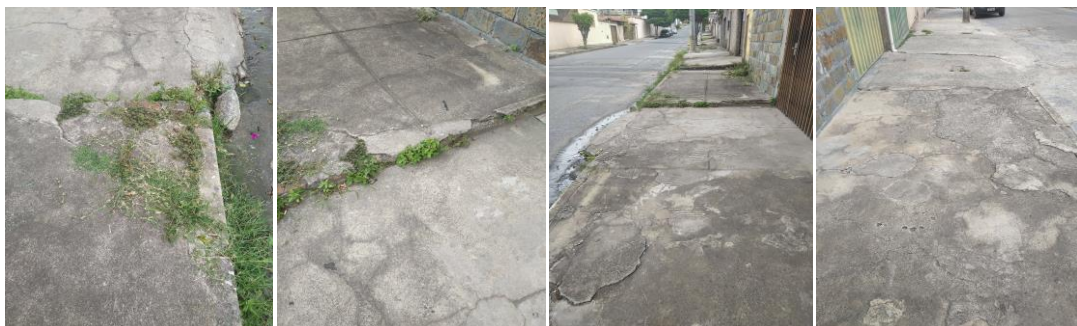
Fotos Complementares - Detalhes do Passeio

ID	Itens Avaliados	Respostas	Nota
P_1	O Mobiliário urbano está dentro da faixa de serviço de 70 cm ?	Sim	-
P_2	Qual a largura livre do Passeio ?	Acima de 1.50 m	10
P_3	Tipo de revestimento da calçada ?	Concreto	10
P_4	Existência de Buracos ?	Poucos	5
P_5	Condições Gerais do Piso e meio-fio da calçada ?	Regular	5
P_6	Presença de desníveis ?	Leve	7
P_7	Tem rebaixamento de calçada para Pedestre ?	Não	10
P_8	Possui piso tátil ao longo da Calçada ?	Não	-
P_9	A calçada Possui Rebaixamento de Veículos correto ?	Não	0
P_10	Existência de altura livre menor que 2,10 m ?	Não	-
P_11	O Passeio está no padrão da SMPU ?	Não	0
P_12	A testada possui prática de estacionamento sobre o passeio ?	Não	10
P_13	Existe algum dispositivo de Drenagem sobre a calçada ?	Não	0
P_14	Existe PED em frente a testada ?	Não	-
P_15	Existe FTP em frente a testada ?	Não	-
P_16	Classificação geral da calçada pelo pesquisador.	Regular	5
