Diagnóstico da Calçada	Qualidade do Serviço	
Endereço: Av. Portugal, 325	<b>40</b>	<b>D</b>
Data do Registro: 19/11/2019 14:16:39		
Num. Lote CTM: 200028600215

Diagnóstico da Calçada	Qualidade do Serviço		Complemento do Diagnóstico
Endereço: Av. Portugal, 325 Data do Registro: 19/11/2019 14:16:39 Num. Lote CTM: 200028600215	40	D

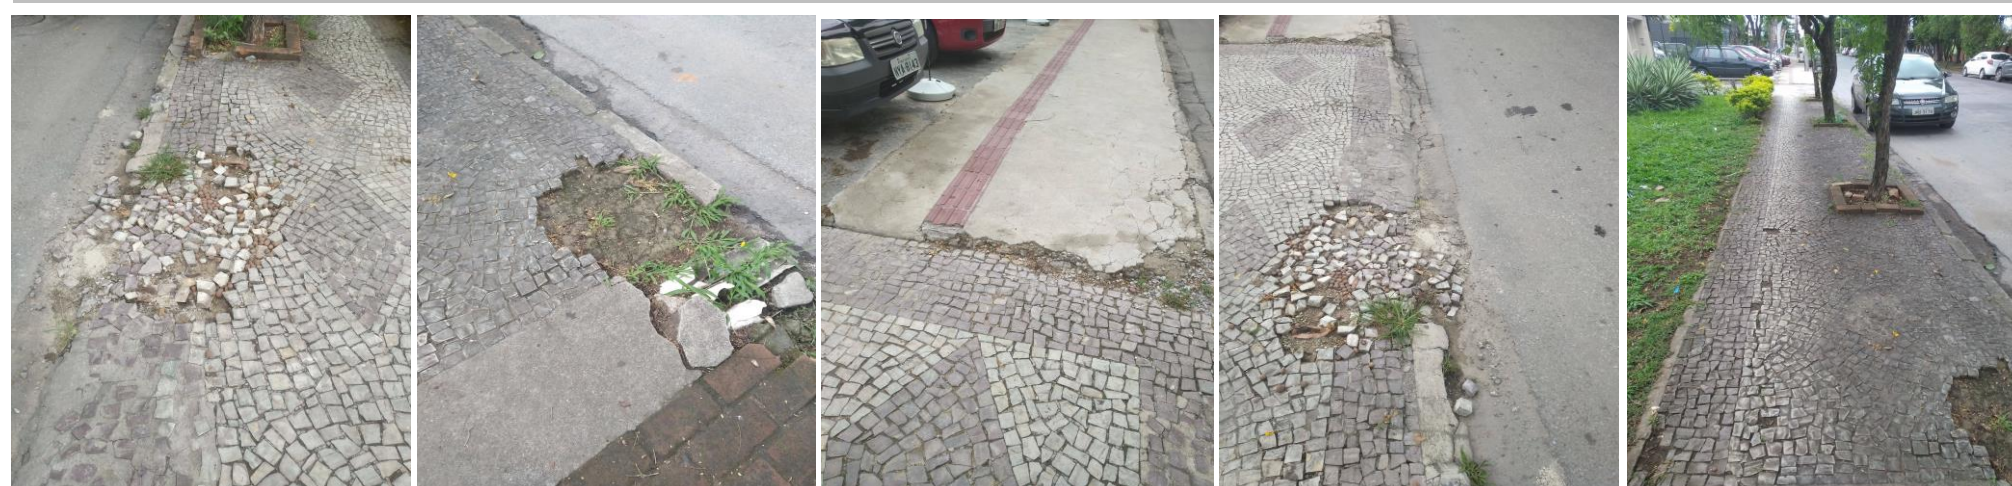
Fotos Complementares - Detalhes do Passeio

ID	Itens Avaliados	Respostas	Nota
P_1	O Mobiliário urbano está dentro da faixa de serviço de 70 cm ?	Sim	-
P_2	Qual a largura livre do Passeio ?	Entre 0.80 m e 1.20 m	4
P_3	Tipo de revestimento da calçada ?	Pedra Portuguesa	8
P_4	Existencia de Buracos ?	Poucos	5
P_5	Condições Gerais do Piso e meio-fio da calçada ?	Regular	5
P_6	Presença de desniveis ?	Médio	3
P_7	Tem rebaixamento de calçada para Pedestre ?	Não	10
P_8	Possui piso tátil ao longo da Calçada ?	Não	-
P_9	A calçada Possui Rebaixamento de Veiculos correto ?	Não	0
P_10	Existencia de altura livre menor que 2,10 m ?	Não	-
P_11	O Passeio está no padrao da SMPU ?	Não	0
P_12	A testada possui prática de estacionamento sobre o passeio ?	Sim	0
P_13	Existe algum dispositivo de Drenagem sobre a calçada ?	Não	0
P_14	Existe PED em frente a testada ?	Não	-
P_15	Existe FTP em frente a testada ?	Não	-
P_16	Classificação geral da calçada pelo pesquisador.	Regular	5
