Lote 1 - Rota: Padre Pedro Pinto

Diagnóstico da Calçada	Qualidade do Serviço	
Endereço: Rua Padre Pedro Pinto, 586	65	C
Data do Registro: 22/11/2019 10:43:28		
Num. Lote CTM: 190102400020

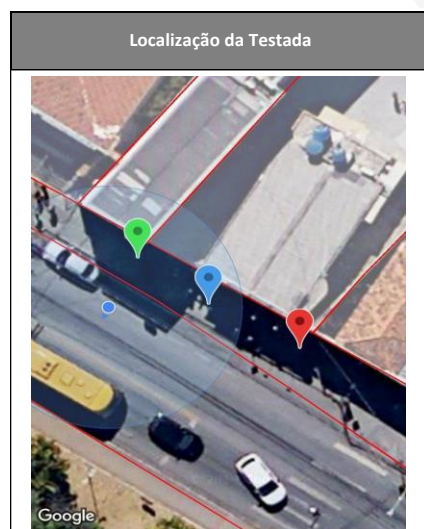
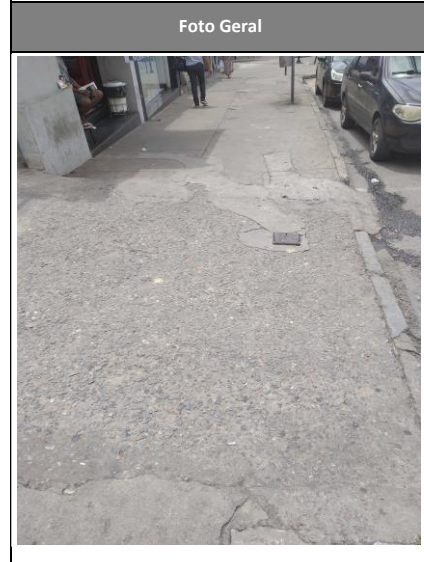
ID	Itens Avaliados	Respostas	Nota
P_1	O Mobiliário urbano está dentro da faixa de serviço de 70 cm ?	Sim	-
P_2	Qual a largura livre do Passeio ?	Acima de 1.50 m	10
P_3	Tipo de revestimento da calçada ?	Concreto	10
P_4	Existência de Buracos ?	Poucos	5
P_5	Condições Gerais do Piso e meio-fio da calçada ?	Regular	5
P_6	Presença de desníveis ?	Nenhum	10
P_7	Tem rebaixamento de calçada para Pedestre ?	Não	10
P_8	Possui piso tátil ao longo da Calçada ?	Não	-
P_9	A calçada Possui Rebaixamento de Veículos correto ?	Não	0
P_10	Existência de altura livre menor que 2,10 m ?	Não	-
P_11	O Passeio está no padrão da SMPU ?	Não	0
P_12	A testada possui prática de estacionamento sobre o passeio ?	Não	10
P_13	Existe algum dispositivo de Drenagem sobre a calçada ?	Não	0
P_14	Existe PED em frente a testada ?	Não	-
P_15	Existe FTP em frente a testada ?	Não	-
P_16	Classificação geral da calçada pelo pesquisador.	Regular	5
