Diagnóstico da Calçada	Qualidade do Serviço	
Endereço: Av. Abílio Machado, 1772	66	C
Data do Registro: 08/11/2019 14:10:23		
Num. Lote CTM: 130053200175

Lote 1 - Rota: Noroeste

FRATAR
ENGENHARIA CONSULTIVA

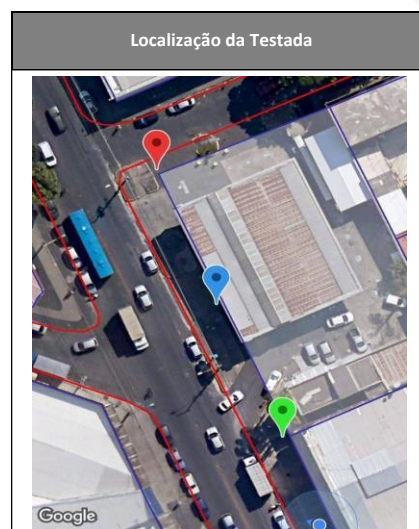
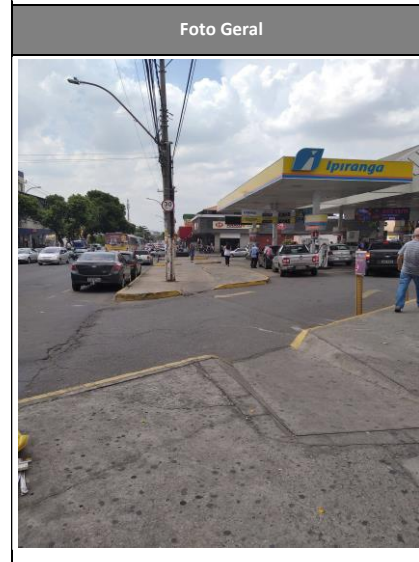
ID	Itens Avaliados	Respostas	Nota
P_1	O Mobiliário urbano está dentro da faixa de serviço de 70 cm ?	Sim	-
P_2	Qual a largura livre do Passeio ?	Acima de 1.50 m	10
P_3	Tipo de revestimento da calçada ?	Concreto	10
P_4	Existência de Buracos ?	Poucos	5
P_5	Condições Gerais do Piso e meio-fio da calçada ?	Regular	5
P_6	Presença de desníveis ?	Médio	3
P_7	Tem rebaixamento de calçada para Pedestre ?	Sim	8
P_8	Possui piso tátil ao longo da Calçada ?	Não	-
P_9	A calçada Possui Rebaixamento de Veículos correto ?	Sim	10
P_10	Existência de altura livre menor que 2,10 m ?	Não	-
P_11	O Passeio está no padrão da SMPU ?	Não	0
P_12	A testada possui prática de estacionamento sobre o passeio ?	Não	10
P_13	Existe algum dispositivo de Drenagem sobre a calçada ?	Não	0
P_14	Existe PED em frente a testada ?	Não	-
P_15	Existe FTP em frente a testada ?	Não	-
P_16	Classificação geral da calçada pelo pesquisador.	Regular	5
