Lote 4 - Rota: Contorno

Diagnóstico da Calçada	Qualidade do Serviço	
Endereço: Av.Contorno, 50 Data do Registro: 06/11/2019 16:14:24 Num. Lote CTM: 10021800135	58	C

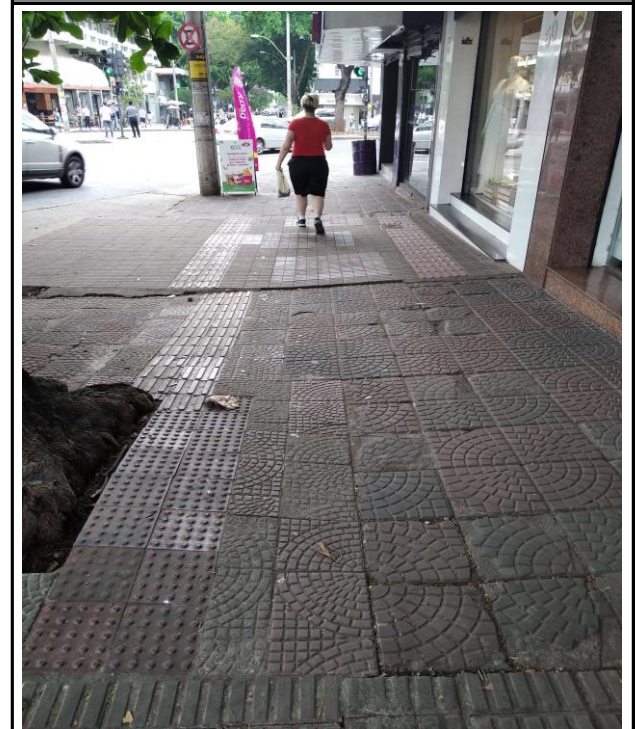
Foto Geral

ID	Itens Avaliados	Respostas	Nota
P_1	O Mobiliário urbano está dentro da faixa de serviço de 70 cm ?	Sim	-
P_2	Qual a largura livre do Passeio ?	Acima de 1.50 m	10
P_3	Tipo de revestimento da calçada ?	Ladrilho Hidráulico	10
P_4	Existencia de Buracos ?	Poucos	5
P_5	Condições Gerais do Piso e meio-fio da calçada ?	Regular	5
P_6	Presença de desniveis ?	Leve	7
P_7	Tem rebaixamento de calçada para Pedestre ?	Sim	6
P_8	Possui piso tátil ao longo da Calçada ?	Sim	-
P_9	A calçada Possui Rebaixamento de Veiculos correto ?	N.A	0
P_10	Existencia de altura livre menor que 2,10 m ?	Não	-
P_11	O Passeio está no padrao da SMPU ?	Não	0
P_12	A testada possui prática de estacionamento sobre o passeio ?	Não	10
P_13	Existe algum dispositivo de Drenagem sobre a calçada ?	Não	0
P_14	Existe PED em frente a testada ?	Não	-
P_15	Existe FTP em frente a testada ?	Sim	-
P_16	Classificação geral da calçada pelo pesquisador.	Regular	5
