Lote 4 - Rota: Raja Gabágia

FRATAR
ENGENHARIA CONSULTIVA

| Diagnóstico da Calçada | Qualidade do Serviço | |
| Endereço: Av. Raja Gabaglia, 1766 Data do Registro: 07/11/2019 11:24:49 Num. Lote CTM: 90986300140 | 44 | D |

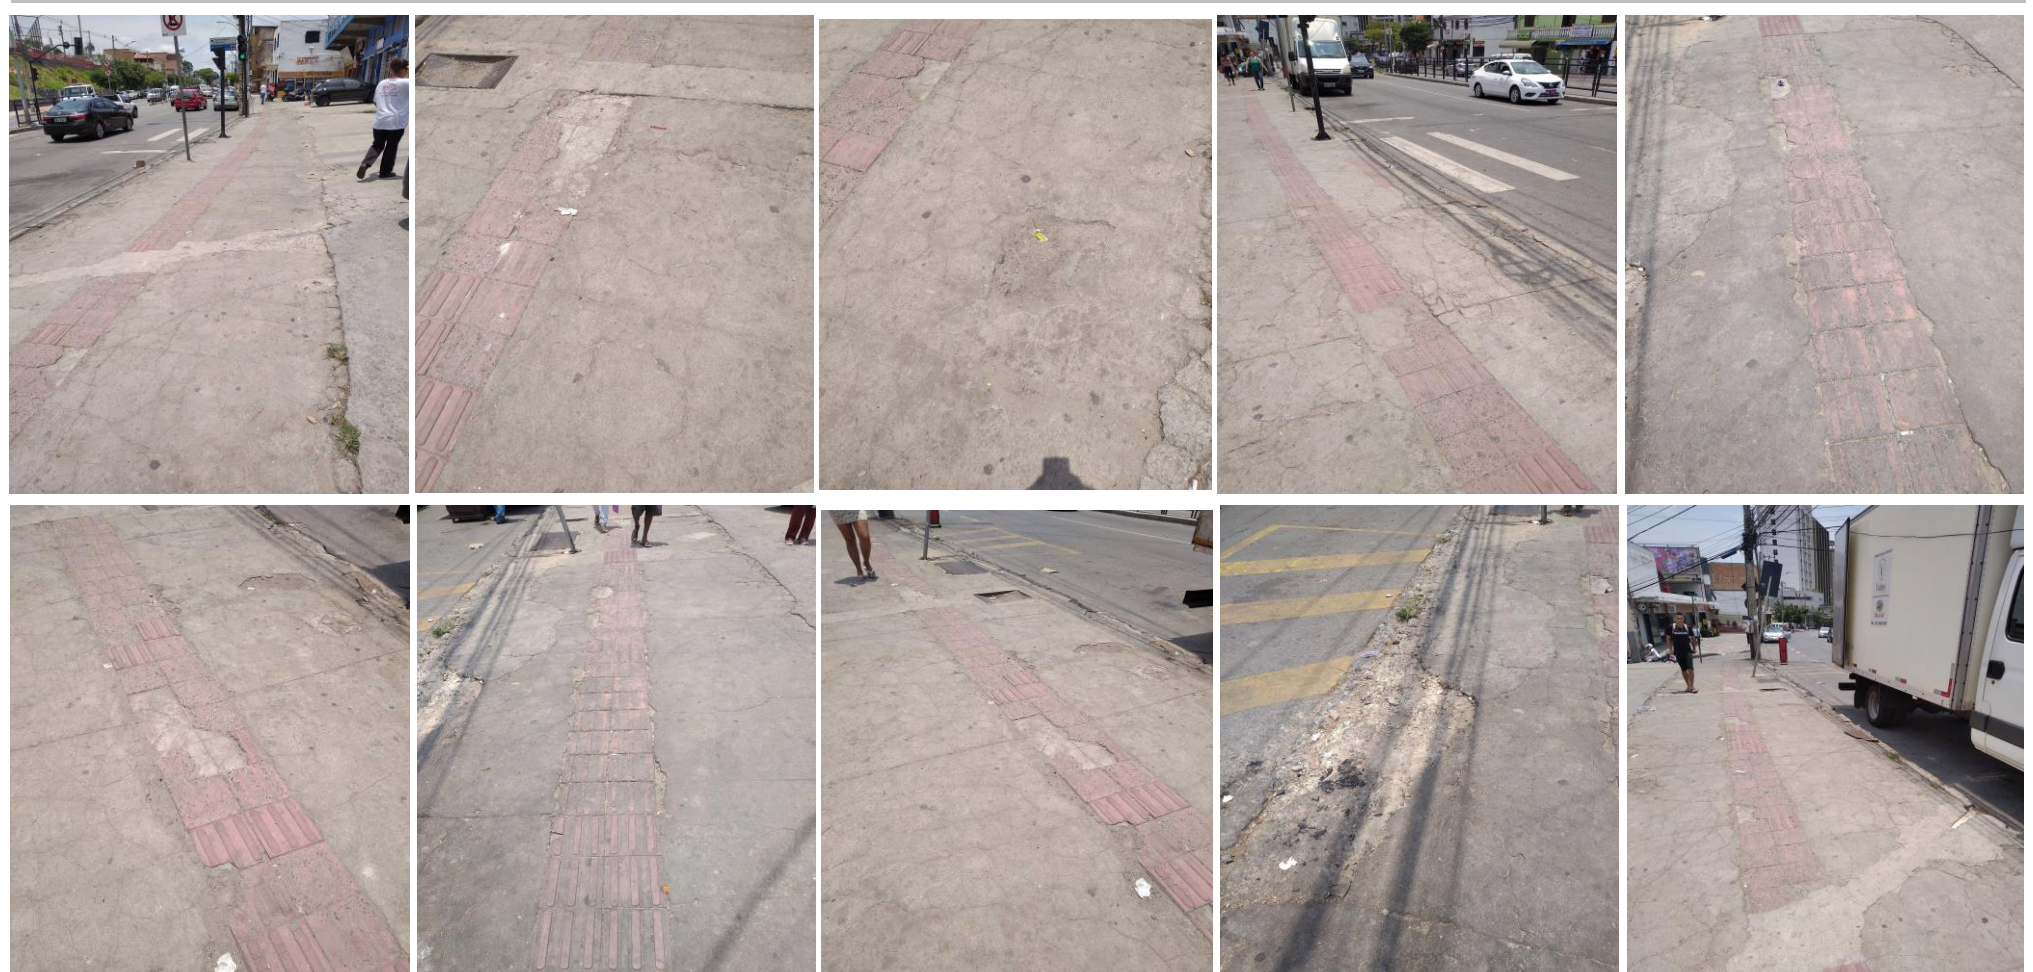
Fotos Complementares - Detalhes do Passeio

| ID | Itens Avaliados | Respostas | Nota |
|---|--|---|---|
| P_4 | Existencia de Buracos ? | Poucos | 5 |
| P_5 | Condições Gerais do Piso e meio-fio da calçada ? | Péssimo | 0 |
| P_9 | A calçada Possui Rebaixamento de Veiculos correto ? | Não | 0 |
| P_11 | O Passeio está no padrao da SMPU ? | Não | 0 |
| P_12 | A testada possui prática de estacionamento sobre o passeio ? | Sim | 0 |
| P_16 | Classificação geral da calçada pelo pesquisador. | Ruim | 0 |

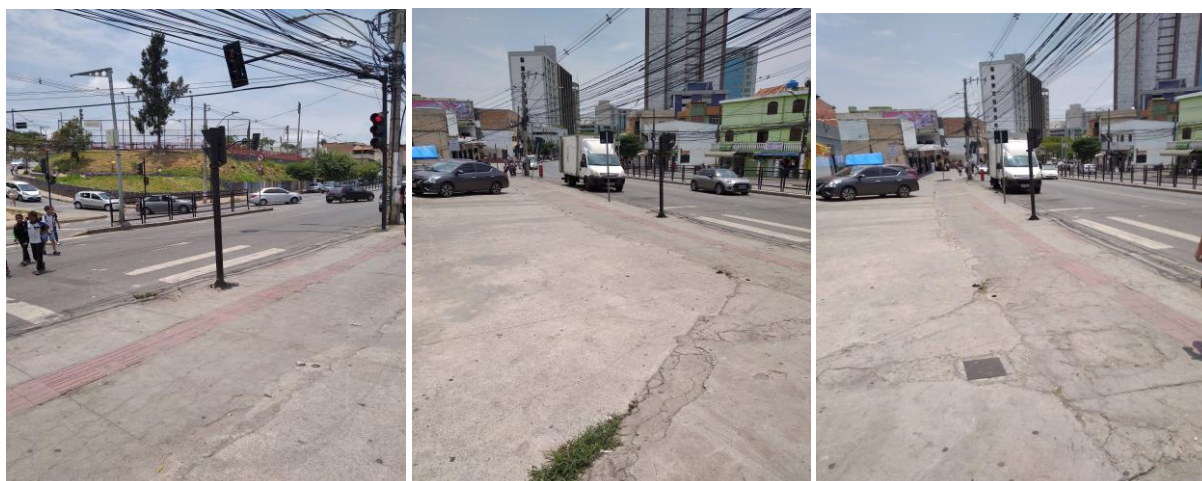
Fotos Complementares - Detalhes do Passeio

| ID | Itens Avaliados | Respostas | Nota |
|---|---|---|---|
| P_7_1 | Qual tipo do Rebaixo ? | Outro | 0 |
| P_7_3 | O rebaixo possui piso tátil ? | Não tem nenhum | 0 |
| P_8_2 | Se tem uma leve mudança de direção está conforme a norma ? | Não | 0 |
| P_8_8 | O piso tátil está em boas condições aparentes? | Não | 0 |
