Diagnóstico da Calçada	Qualidade do Serviço	
Endereço: Av. Abílio Machado, 910	65	C
Data do Registro: 08/11/2019 11:10:13		
Num. Lote CTM: 130618900190

Lote 1 - Rota: Noroeste

FRATAR
ENGENHARIA CONSULTIVA

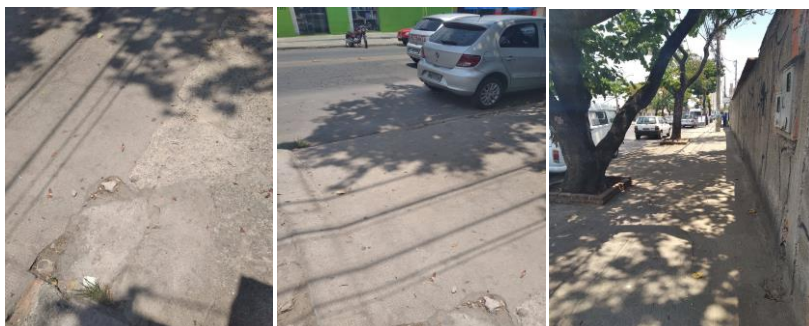
Fotos Complementares - Detalhes do Passeio

ID	Itens Avaliados	Respostas	Nota
P_1	O Mobiliário urbano está dentro da faixa de serviço de 70 cm ?	Sim	-
P_2	Qual a largura livre do Passeio ?	Acima de 1.50 m	10
P_3	Tipo de revestimento da calçada ?	Concreto	10
P_4	Existência de Buracos ?	Poucos	5
P_5	Condições Gerais do Piso e meio-fio da calçada ?	Regular	5
P_6	Presença de desníveis ?	Nenhum	10
P_7	Tem rebaixamento de calçada para Pedestre ?	Não	10
P_8	Possui piso tátil ao longo da Calçada ?	Não	-
P_9	A calçada Possui Rebaixamento de Veículos correto ?	Não	0
P_10	Existência de altura livre menor que 2,10 m ?	Não	-
P_11	O Passeio está no padrão da SMPU ?	Não	0
P_12	A testada possui prática de estacionamento sobre o passeio ?	Não	10
P_13	Existe algum dispositivo de Drenagem sobre a calçada ?	Não	0
P_14	Existe PED em frente a testada ?	Não	-
P_15	Existe FTP em frente a testada ?	Não	-
P_16	Classificação geral da calçada pelo pesquisador.	Regular	5
