Lote 4 - Rota: Raja Gabáglia

FRATAR
ENGENHARIA CONSULTIVA

Diagnóstico da Calçada	Qualidade do Serviço	
Endereço: Av. Raja Gabaglia, 16681 Data do Registro: 07/11/2019 10:49:05 Num. Lote CTM: 90976200530	74	B

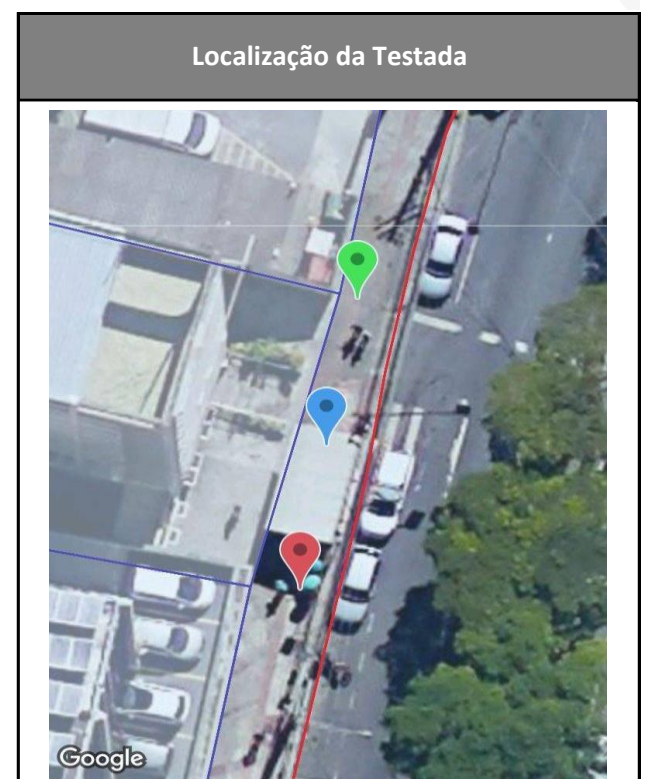
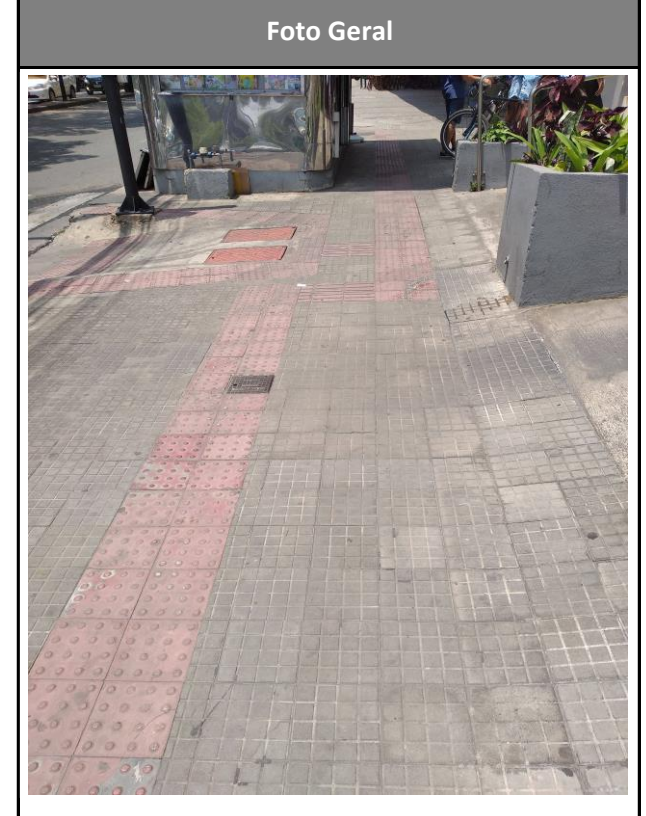
ID	Itens Avaliados	Respostas	Nota
P_1	O Mobiliário urbano está dentro da faixa de serviço de 70 cm ?	Não	-
P_2	Qual a largura livre do Passeio ?	Entre 1.20 m e 1.50 m	6
P_3	Tipo de revestimento da calçada ?	Ladrilho Hidráulico	10
P_4	Existencia de Buracos ?	Nenhum	10
P_5	Condições Gerais do Piso e meio-fio da calçada ?	Regular	5
P_6	Presença de desniveis ?	Nenhum	10
P_7	Tem rebaixamento de calçada para Pedestre ?	Sim	8
P_8	Possui piso tátil ao longo da Calçada ?	Sim	-
P_9	A calçada Possui Rebaixamento de Veiculos correto ?	Sim	10
P_10	Existencia de altura livre menor que 2,10 m ?	Não	-
P_11	O Passeio está no padrao da SMPU ?	Não	0
P_12	A testada possui prática de estacionamento sobre o passeio ?	Não	10
P_13	Existe algum dispositivo de Drenagem sobre a calçada ?	Não	0
P_14	Existe PED em frente a testada ?	Não	-
P_15	Existe FTP em frente a testada ?	Sim	-
P_16	Classificação geral da calçada pelo pesquisador.	Regular	5
