Diagnóstico da Calçada	Qualidade do Serviço	
Endereço: Rua Rodrigues Caldas, s/nº	68	C
Data do Registro: 20/11/2019 17:09:08		
#N/D

Diagnóstico da Calçada	Qualidade do Serviço		Complemento do Diagnóstico
Endereço: Rua Rodrigues Caldas, s/nº Data do Registro: 20/11/2019 17:09:08 #N/D	68	C

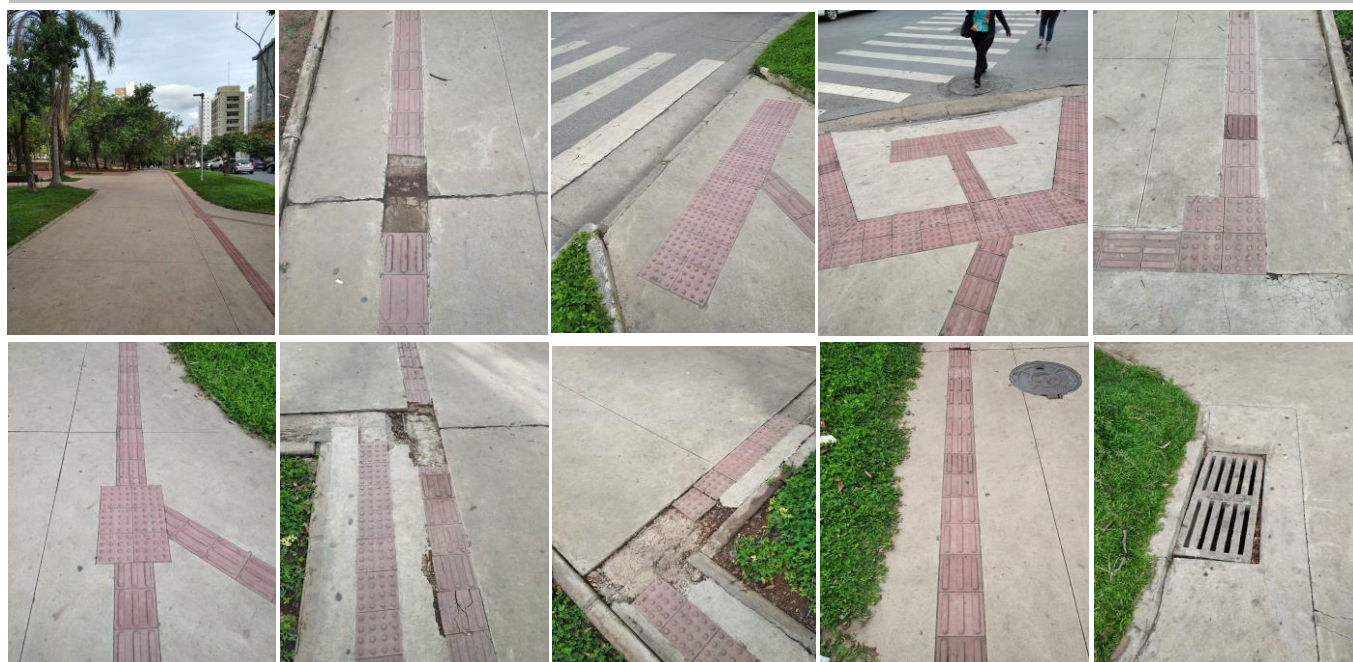
Fotos Complementares - Detalhes do Passeio

ID	Itens Avaliados	Respostas	Nota
P_1	O Mobiliário urbano está dentro da faixa de serviço de 70 cm ?	Sim	-
P_2	Qual a largura livre do Passeio ?	Acima de 1.50 m	10
P_3	Tipo de revestimento da calçada ?	Concreto	10
P_4	Existência de Buracos ?	Poucos	5
P_5	Condições Gerais do Piso e meio-fio da calçada ?	Ótimo(a)	10
P_6	Presença de desníveis ?	Nenhum	10
P_7	Tem rebaixamento de calçada para Pedestre ?	Sim	8
P_8	Possui piso tátil ao longo da Calçada ?	Sim	-
P_9	A calçada Possui Rebaixamento de Veículos correto ?	N.A	0
P_10	Existência de altura livre menor que 2,10 m ?	Não	-
P_11	O Passeio está no padrão da SMPU ?	Não	0
P_12	A testada possui prática de estacionamento sobre o passeio ?	Não	10
P_13	Existe algum dispositivo de Drenagem sobre a calçada ?	Sim	0
P_14	Existe PED em frente a testada ?	Não	-
P_15	Existe FTP em frente a testada ?	Sim	-
P_16	Classificação geral da calçada pelo pesquisador.	Ótimo(a)	10

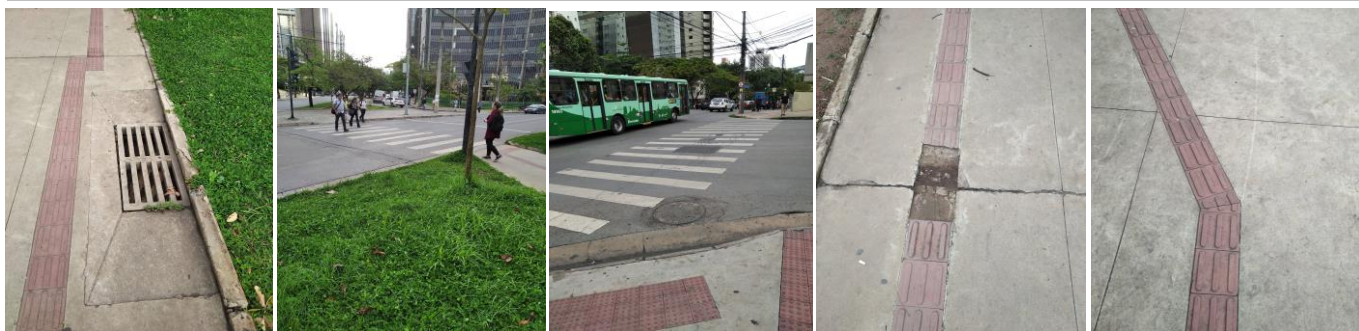
Fotos Complementares - Detalhes do Passeio

ID	Itens Avaliados	Respostas	Nota
P_7_1	Qual tipo do Rebaixo ?	Rebaixo Tipo 1 (trapézio)	0
P_7_1_1	Se for do Tipo 1, Passeio possui largura livre de 1,2 m ?	Sim	0
P_7_1_2	Se for do Tipo 1, O rebaixo tem abas conforme a norma ?	Não	0
P_7_2	A rampa do rebaixo tem Inclinação da norma (8,33%) ?	Sim	0
P_7_3	O rebaixo possui piso tátil ?	Tem piso de alerta e direcional	0
P_7_3_1	O piso tátil de alerta e direcional do rebaixo está conforme a norma ?	Não	0
P_8_1	O piso tátil está no eixo da faixa livre ?	Não	0
P_8_2	Se tem uma leve mudança de direção está conforme a norma ?	Sim	0
P_8_3	Se tem mudança de direção de 90º ou maior está conforme a norma ?	Sim	0
P_8_4	Se tem mudança de direção de três faixas direcionais está conforme a norma ?	Sim	0
P_8_5	Se tem mudança de direção de quatro faixas direcionais está conforme a norma?	Sim	0
P_8_6	Tem piso tátil em pontos de ônibus conforme a norma?	N.A	0
P_8_7	O piso tátil tem conexão com os lotes vizinhos?	Sim	0

P_8_8	O piso tátil está em boas condições aparentes?	Não	0
P_8_9	O piso tátil apresenta desenho com bom senso?	Sim	0
P_13_1	Dispositivo de Drenagem está devidamente instalado e bem conservado?	Sim	-3
P_13_2	Dispositivo de Drenagem oferece risco para caminamento seguro de pedestre?	Sim	-5
