Diagnóstico da Calçada	Qualidade do Serviço	
Endereço: Av. Afonso Pena, 4183	80	B
Data do Registro: 01/11/2019 10:02:56		
Num. Lote CTM: 80062300100

Diagnóstico da Calçada	Qualidade do Serviço		Complemento do Diagnóstico
Endereço: Av. Afonso Pena, 4183 Data do Registro: 01/11/2019 10:02:56 Num. Lote CTM: 80062300100	80	B

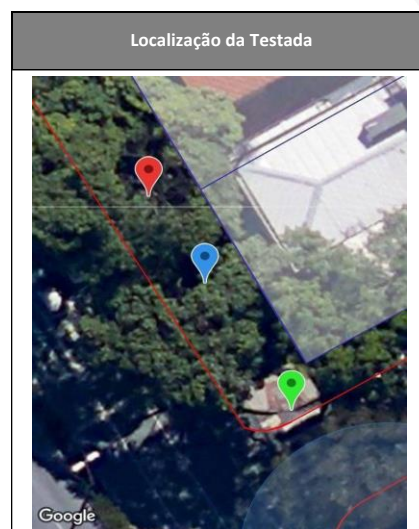
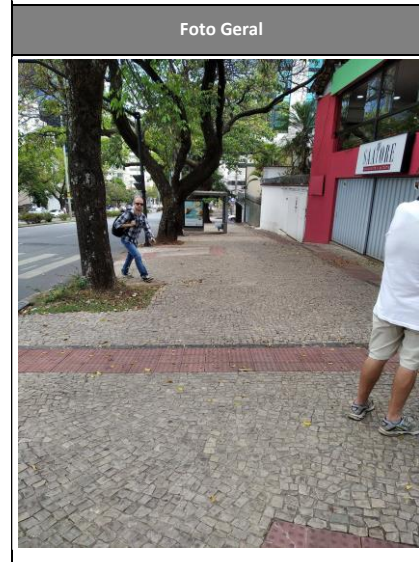
ID	Itens Avaliados	Respostas	Nota
P_1	O Mobiliário urbano está dentro da faixa de serviço de 70 cm ?	Sim	-
P_2	Qual a largura livre do Passeio ?	Acima de 1.50 m	10
P_3	Tipo de revestimento da calçada ?	Pedra Portuguesa	8
P_4	Existência de Buracos ?	Poucos	5
P_5	Condições Gerais do Piso e meio-fio da calçada ?	Ótimo(a)	10
P_6	Presença de desníveis ?	Nenhum	10
P_7	Tem rebaixamento de calçada para Pedestre ?	Sim	7
P_8	Possui piso tátil ao longo da Calçada ?	Sim	-
P_9	A calçada Possui Rebaixamento de Veículos correto ?	Sim	10
P_10	Existência de altura livre menor que 2,10 m ?	Não	-
P_11	O Passeio está no padrão da SMPU ?	Não	0
P_12	A testada possui prática de estacionamento sobre o passeio ?	Não	10
P_13	Existe algum dispositivo de Drenagem sobre a calçada ?	Não	0
P_14	Existe PED em frente a testada ?	Não	-
P_15	Existe FTP em frente a testada ?	Sim	-
P_16	Classificação geral da calçada pelo pesquisador.	Ótimo(a)	10

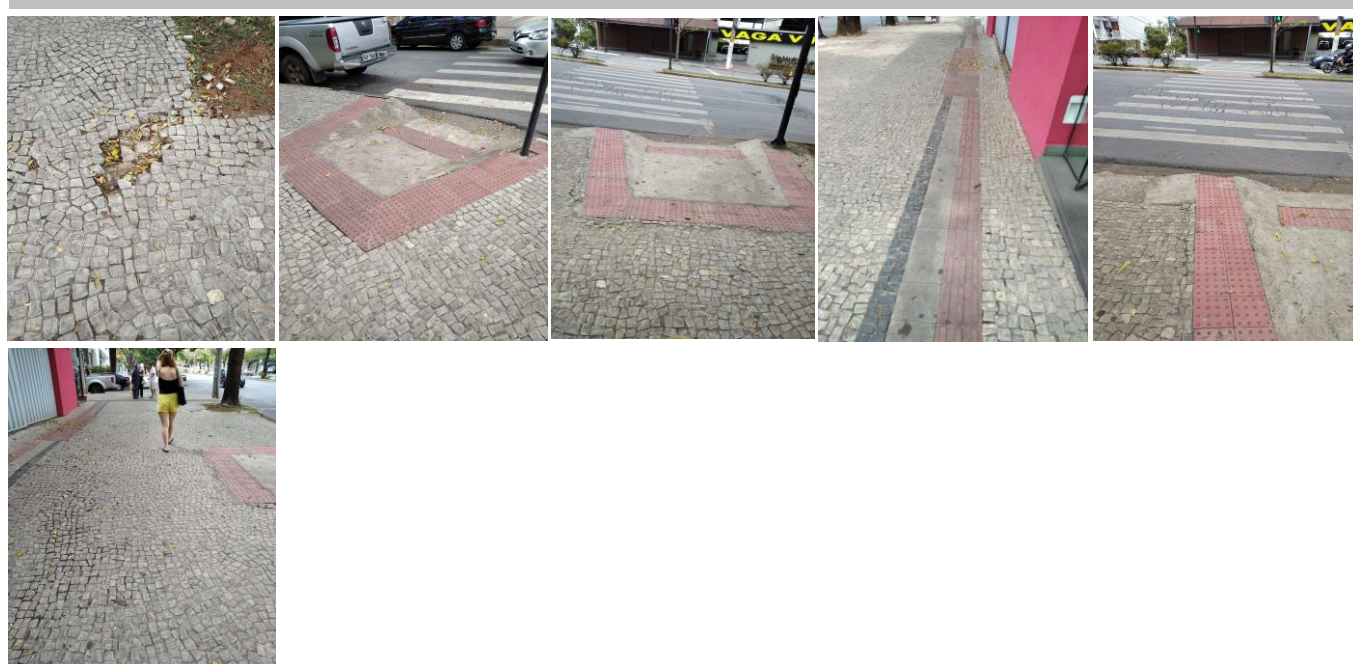
Fotos Complementares - Detalhes do Passeio

ID	Itens Avaliados	Respostas	Nota
P_7_1	Qual tipo do Rebaixo ?	Rebaixo Tipo 1 (trapézio)	0
P_7_1_1	Se for do Tipo 1, Passeio possui largura livre de 1,2 m ?	Sim	0
P_7_1_2	Se for do Tipo 1, O rebaixo tem abas conforme a norma ?	Não	0
P_7_2	A rampa do rebaixo tem Inclinação da norma (8,33%) ?	Sim	0
P_7_3	O rebaixo possui piso tátil ?	Tem só piso de alerta	0
P_7_3_1	O piso tátil de alerta e direcional do rebaixo está conforme a norma ?	Não	0
P_8_1	O piso tátil está no eixo da faixa livre ?	Não	0
P_8_2	Se tem uma leve mudança de direção está conforme a norma ?	Não	0
P_8_3	Se tem mudança de direção de 90º ou maior está conforme a norma ?	0	0
P_8_4	Se tem mudança de direção de três faixas direcionais está conforme a norma ?	0	0
P_8_5	Se tem mudança de direção de quatro faixas direcionais está conforme a norma?	0	0
P_8_6	Tem piso tátil em pontos de ônibus conforme a norma?	N.A	0
P_8_7	O piso tátil tem conexão com os lotes vizinhos?	Sim	0

P_8_8	O piso tátil está em boas condições aparentes?	Sim	0
P_8_9	O piso tátil apresenta desenho com bom senso?	Sim	0
P_13_1	Dispositivo de Drenagem está devidamente instalado e bem conservado?	0	0
P_13_2	Dispositivo de Drenagem oferece risco para caminamento seguro de pedestre?	0	0
