Lote 1 - Rota: Noroeste

Diagnóstico da Calçada	Qualidade do Serviço	
Endereço: Av. Brigadeiro Eduardo Gomes, 1024	62	C
Data do Registro: 13/11/2019 14:14:08		
Num. Lote CTM: 130107100155

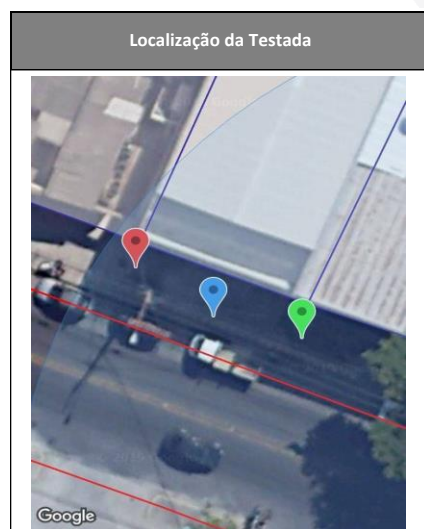
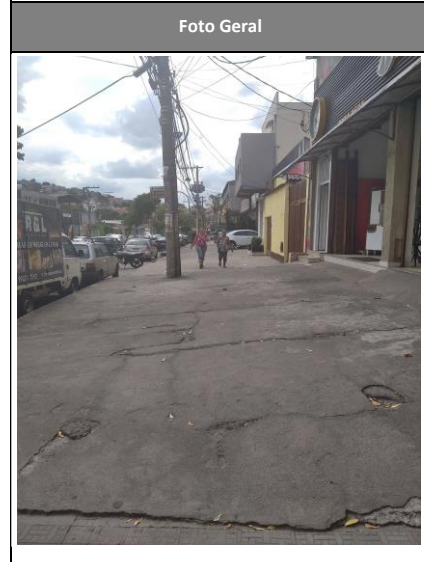
ID	Itens Avaliados	Respostas	Nota
P_1	O Mobiliário urbano está dentro da faixa de serviço de 70 cm ?	Sim	-
P_2	Qual a largura livre do Passeio ?	Acima de 1.50 m	10
P_3	Tipo de revestimento da calçada ?	Concreto	10
P_4	Existência de Buracos ?	Poucos	5
P_5	Condições Gerais do Piso e meio-fio da calçada ?	Regular	5
P_6	Presença de desníveis ?	Leve	7
P_7	Tem rebaixamento de calçada para Pedestre ?	Não	10
P_8	Possui piso tátil ao longo da Calçada ?	Não	-
P_9	A calçada Possui Rebaixamento de Veículos correto ?	Não	0
P_10	Existência de altura livre menor que 2,10 m ?	Não	-
P_11	O Passeio está no padrão da SMPU ?	Não	0
P_12	A testada possui prática de estacionamento sobre o passeio ?	Não	10
P_13	Existe algum dispositivo de Drenagem sobre a calçada ?	Não	0
P_14	Existe PED em frente a testada ?	Não	-
P_15	Existe FTP em frente a testada ?	Não	-
P_16	Classificação geral da calçada pelo pesquisador.	Regular	5
