Diagnóstico da Calçada	Qualidade do Serviço	
Endereço: Rua Curitiba, 1422	76	B
Data do Registro: 12/11/2019 09:19:41		
#N/D

Diagnóstico da Calçada	Qualidade do Serviço		Complemento do Diagnóstico
Endereço: Rua Curitiba, 1422 Data do Registro: 12/11/2019 09:19:41 #N/D	76	B

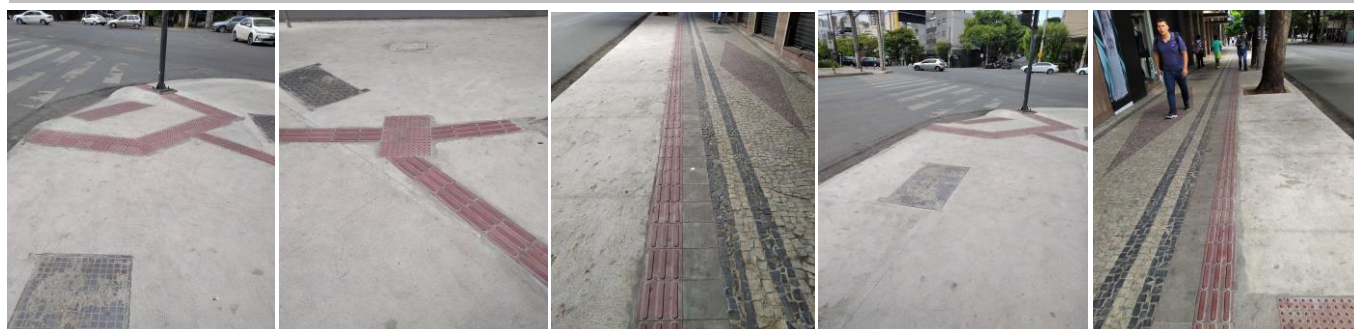
Fotos Complementares - Detalhes do Passeio

ID	Itens Avaliados	Respostas	Nota
P_1	O Mobiliário urbano está dentro da faixa de serviço de 70 cm ?	Sim	-
P_2	Qual a largura livre do Passeio ?	Acima de 1.50 m	10
P_3	Tipo de revestimento da caçada ?	Pedra Portuguesa	8
P_4	Existência de Buracos ?	Nenhum	10
P_5	Condições Gerais do Piso e meio-fio da calçada ?	Ótimo(a)	10
P_6	Presença de desníveis ?	Nenhum	10
P_7	Tem rebaixamento de calçada para Pedestre ?	Sim	8
P_8	Possui piso tátil ao longo da Calçada ?	Sim	-
P_9	A calçada Possui Rebaixamento de Veículos correto ?	N.A	0
P_10	Existência de altura livre menor que 2,10 m ?	Não	-
P_11	O Passeio está no padrão da SMPU ?	Não	0
P_12	A testada possui prática de estacionamento sobre o passeio ?	Não	10
P_13	Existe algum dispositivo de Drenagem sobre a calçada ?	Não	0
P_14	Existe PED em frente a testada ?	Não	-
P_15	Existe FTP em frente a testada ?	Sim	-
P_16	Classificação geral da calçada pelo pesquisador.	Ótimo(a)	10
