Diagnóstico da Calçada	Qualidade do Serviço	
Endereço: Av. Portugal, s/nº	<b>61</b>	<b>C</b>
Data do Registro: 19/11/2019 14:46:49		
Num. Lote CTM: 200062300120

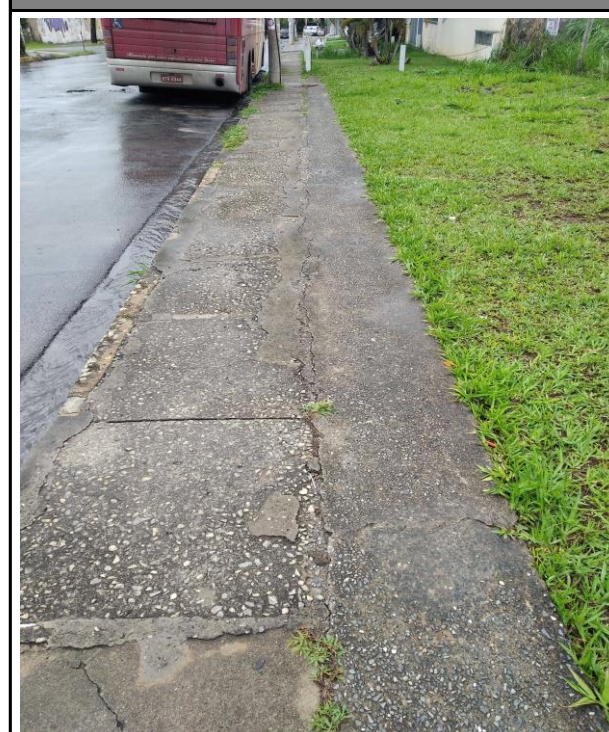
## Foto Geral

ID	Itens Avaliados	Respostas	Nota
P_1	O Mobiliário urbano está dentro da faixa de serviço de 70 cm ?	Sim	-
P_2	Qual a largura livre do Passeio ?	Entre 1.20 m e 1.50 m	6
P_3	Tipo de revestimento da calçada ?	Concreto	10
P_4	Existência de Buracos ?	Poucos	5
P_5	Condições Gerais do Piso e meio-fio da calçada ?	Regular	5
P_6	Presença de desniveis ?	Nenhum	10
P_7	Tem rebaixamento de calçada para Pedestre ?	Não	10
P_8	Possui piso tátil ao longo da Calçada ?	Não	-
P_9	A calçada Possui Rebaixamento de Veículos correto ?	N.A	0
P_10	Existência de altura livre menor que 2,10 m ?	Não	-
P_11	O Passeio está no padrão da SMPU ?	Não	0
P_12	A testada possui prática de estacionamento sobre o passeio ?	Não	10
P_13	Existe algum dispositivo de Drenagem sobre a calçada ?	Não	0
P_14	Existe PED em frente a testada ?	Não	-
P_15	Existe FTP em frente a testada ?	Não	-
P_16	Classificação geral da calçada pelo pesquisador.	Regular	5
