Diagnóstico da Calçada	Qualidade do Serviço	
Endereço: Av. Abílio Machado, 2010	75	B
Data do Registro: 08/11/2019 14:40:36		
Num. Lote CTM: 130027000085

Lote 1 - Rota: Noroeste

FRATAR
ENGENHARIA CONSULTIVA

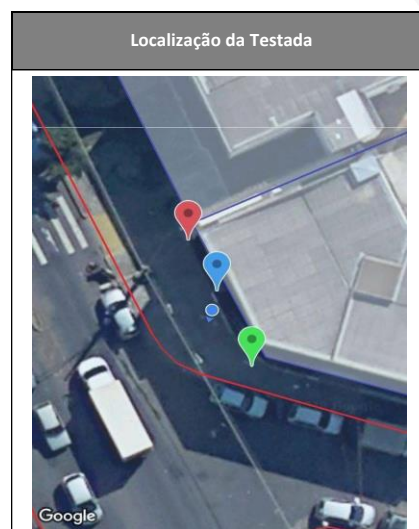
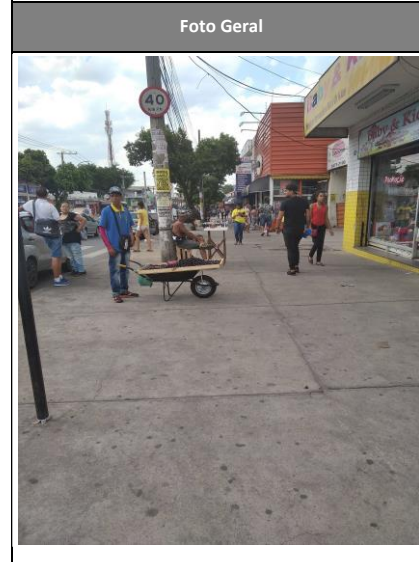
ID	Itens Avaliados	Respostas	Nota
P_1	O Mobiliário urbano está dentro da faixa de serviço de 70 cm ?	Sim	-
P_2	Qual a largura livre do Passeio ?	Acima de 1.50 m	10
P_3	Tipo de revestimento da caçada ?	Concreto	10
P_4	Existência de Buracos ?	Nenhum	10
P_5	Condições Gerais do Piso e meio-fio da calçada ?	Ótimo(a)	10
P_6	Presença de desníveis ?	Nenhum	10
P_7	Tem rebaixamento de calçada para Pedestre ?	Não	10
P_8	Possui piso tátil ao longo da Calçada ?	Não	-
P_9	A calçada Possui Rebaixamento de Veículos correto ?	N.A	0
P_10	Existência de altura livre menor que 2,10 m ?	Não	-
P_11	O Passeio está no padrão da SMPU ?	Não	0
P_12	A testada possui prática de estacionamento sobre o passeio ?	Não	10
P_13	Existe algum dispositivo de Drenagem sobre a calçada ?	Não	0
P_14	Existe PED em frente a testada ?	Não	-
P_15	Existe FTP em frente a testada ?	Não	-
P_16	Classificação geral da calçada pelo pesquisador.	Regular	5
