Diagnóstico da Calçada	Qualidade do Serviço	
Endereço: Av. Brigadeiro Eduardo Gomes, 505	55	C
Data do Registro: 26/11/2019 14:31:56		
Num. Lote CTM: 130090800245

Lote 1 - Rota: Noroeste

FRATAR
ENGENHARIA CONSULTIVA

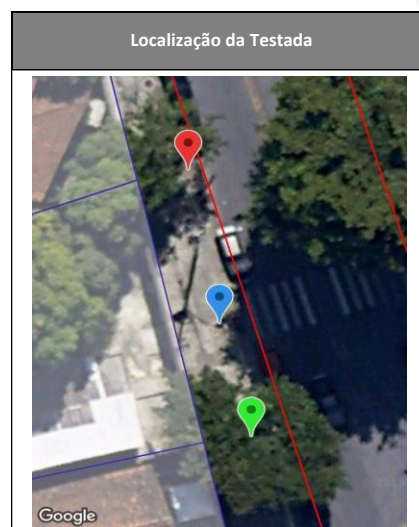
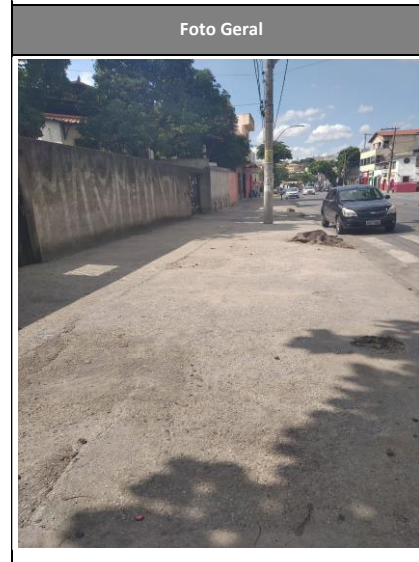
ID	Itens Avaliados	Respostas	Nota
P_1	O Mobiliário urbano está dentro da faixa de serviço de 70 cm ?	Não	-
P_2	Qual a largura livre do Passeio ?	Acima de 1.50 m	10
P_3	Tipo de revestimento da calçada ?	Concreto	10
P_4	Existência de Buracos ?	Poucos	5
P_5	Condições Gerais do Piso e meio-fio da calçada ?	Regular	5
P_6	Presença de desníveis ?	Nenhum	10
P_7	Tem rebaixamento de calçada para Pedestre ?	Não, mas deveria ter.	0
P_8	Possui piso tátil ao longo da Calçada ?	Não	-
P_9	A calçada Possui Rebaixamento de Veículos correto ?	N.A	0
P_10	Existência de altura livre menor que 2,10 m ?	Não	-
P_11	O Passeio está no padrão da SMPU ?	Não	0
P_12	A testada possui prática de estacionamento sobre o passeio ?	Não	10
P_13	Existe algum dispositivo de Drenagem sobre a calçada ?	Não	0
P_14	Existe PED em frente a testada ?	Não	-
P_15	Existe FTP em frente a testada ?	Sim	-
P_16	Classificação geral da calçada pelo pesquisador.	Regular	5
