Diagnóstico da Calçada	Qualidade do Serviço	
Endereço: Av. Portugal, 1909	42	D
Data do Registro: 19/11/2019 12:18:37		
Num. Lote CTM: 200074000800

Diagnóstico da Calçada	Qualidade do Serviço		Complemento do Diagnóstico
Endereço: Av. Portugal, 1909 Data do Registro: 19/11/2019 12:18:37 Num. Lote CTM: 200074000800	42	D

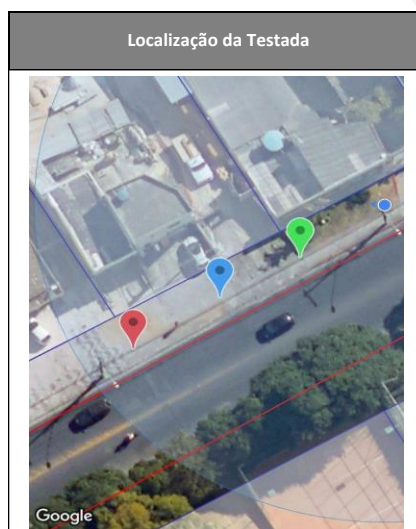
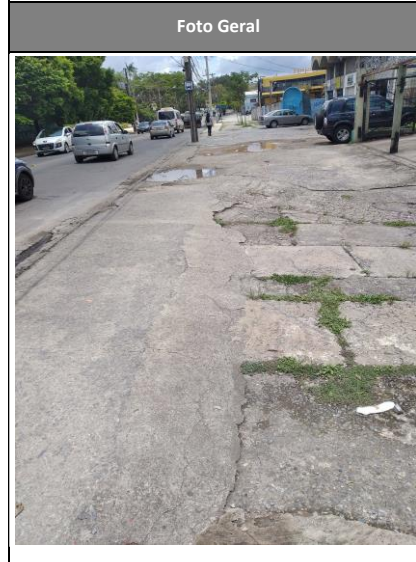
ID	Itens Avaliados	Respostas	Nota
P_1	O Mobiliário urbano está dentro da faixa de serviço de 70 cm ?	Sim	-
P_2	Qual a largura livre do Passeio ?	Entre 0.80 m e 1.20 m	4
P_3	Tipo de revestimento da calçada ?	Concreto	10
P_4	Existência de Buracos ?	Poucos	5
P_5	Condições Gerais do Piso e meio-fio da calçada ?	Péssimo	0
P_6	Presença de desníveis ?	Médio	3
P_7	Tem rebaixamento de calçada para Pedestre ?	Não	10
P_8	Possui piso tátil ao longo da Calçada ?	Não	-
P_9	A calçada Possui Rebaixamento de Veículos correto ?	Não	0
P_10	Existência de altura livre menor que 2,10 m ?	Não	-
P_11	O Passeio está no padrão da SMPU ?	Não	0
P_12	A testada possui prática de estacionamento sobre o passeio ?	Não	10
P_13	Existe algum dispositivo de Drenagem sobre a calçada ?	Não	0
P_14	Existe PED em frente a testada ?	Não	-
P_15	Existe FTP em frente a testada ?	Não	-
P_16	Classificação geral da calçada pelo pesquisador.	Ruim	0
