Lote 1 - Rota: Padre Pedro Pinto

FRATAR
ENGENHARIA CONSULTIVA

Diagnóstico da Calçada	Qualidade do Serviço	
Endereço: Rua Padre Pedro Pinto, 1002	80	B
Data do Registro: 22/11/2019 09:55:18		
Num. Lote CTM: 190398400085

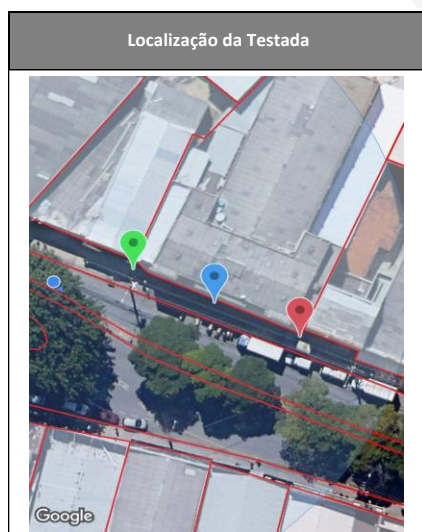
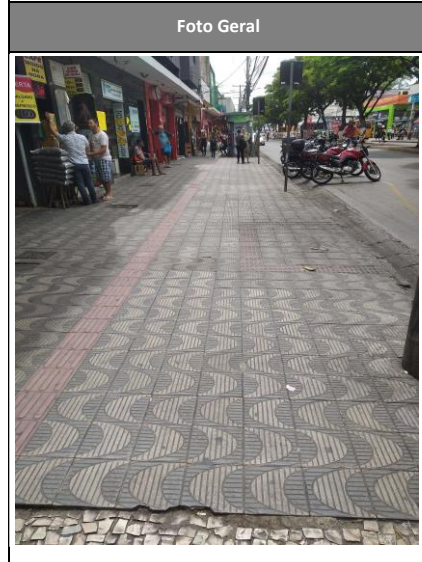
ID	Itens Avaliados	Respostas	Nota
P_1	O Mobiliario urbano está dentro da faixa de serviço de 70 cm ?	Sim	-
P_2	Qual a largura livre do Passeio ?	Acima de 1.50 m	10
P_3	Tipo de revestimento da caçada ?	Ladrilho Hidráulico	10
P_4	Existencia de Buracos ?	Nenhum	10
P_5	Condições Gerais do Piso e meio-fio da calçada ?	Ótimo(a)	10
P_6	Presença de desníveis ?	Nenhum	10
P_7	Tem rebaixamento de calçada para Pedestre ?	Não	10
P_8	Possui piso tátil ao longo da Calçada ?	Sim	-
P_9	A calçada Possui Rebaixamento de Veiculos correto ?	N.A	0
P_10	Existencia de altura livre menor que 2,10 m ?	Não	-
P_11	O Passeio está no padrao da SMPU ?	Não	0
P_12	A testada possui prática de estacionamento sobre o passeio ?	Não	10
P_13	Existe algum dispositivo de Drenagem sobre a calçada ?	Não	0
P_14	Existe PED em frente a testada ?	Não	-
P_15	Existe FTP em frente a testada ?	Não	-
P_16	Classificação geral da calçada pelo pesquisador.	Ótimo(a)	10
