Lote 1 - Rota: Padre Pedro Pinto

Diagnóstico da Calçada	Qualidade do Serviço	
Endereço: Rua Padre Pedro Pinto, 2931	55	C
Data do Registro: 21/11/2019 10:15:12		
Num. Lote CTM: 210579000510

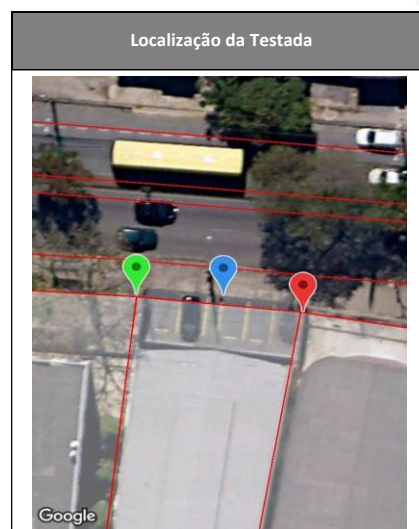
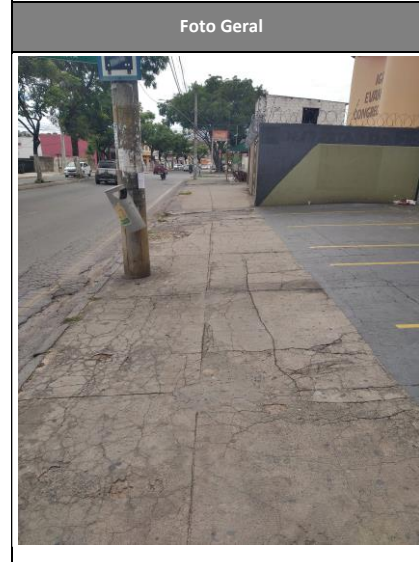
ID	Itens Avaliados	Respostas	Nota
P_1	O Mobiliário urbano está dentro da faixa de serviço de 70 cm ?	Sim	-
P_2	Qual a largura livre do Passeio ?	Acima de 1.50 m	10
P_3	Tipo de revestimento da calçada ?	Concreto	10
P_4	Existência de Buracos ?	Poucos	5
P_5	Condições Gerais do Piso e meio-fio da calçada ?	Péssimo	0
P_6	Presença de desníveis ?	Nenhum	10
P_7	Tem rebaixamento de calçada para Pedestre ?	Não	10
P_8	Possui piso tátil ao longo da Calçada ?	Não	-
P_9	A calçada Possui Rebaixamento de Veículos correto ?	Não	0
P_10	Existência de altura livre menor que 2,10 m ?	Não	-
P_11	O Passeio está no padrão da SMPU ?	Não	0
P_12	A testada possui prática de estacionamento sobre o passeio ?	Não	10
P_13	Existe algum dispositivo de Drenagem sobre a calçada ?	Não	0
P_14	Existe PED em frente a testada ?	Não	-
P_15	Existe FTP em frente a testada ?	Não	-
P_16	Classificação geral da calçada pelo pesquisador.	Ruim	0
