Lote 1 - Rota: Padre Pedro Pinto

FRATAR
ENGENHARIA CONSULTIVA

Diagnóstico da Calçada	Qualidade do Serviço	
Endereço: Rua Padre Pedro Pinto, 6230	44	D
Data do Registro: 13/11/2019 11:44:34		
Num. Lote CTM: 190522700105

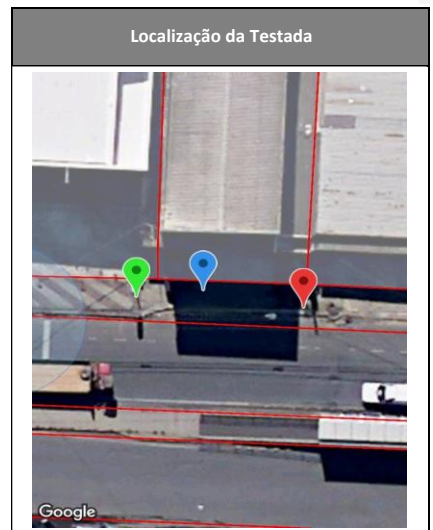
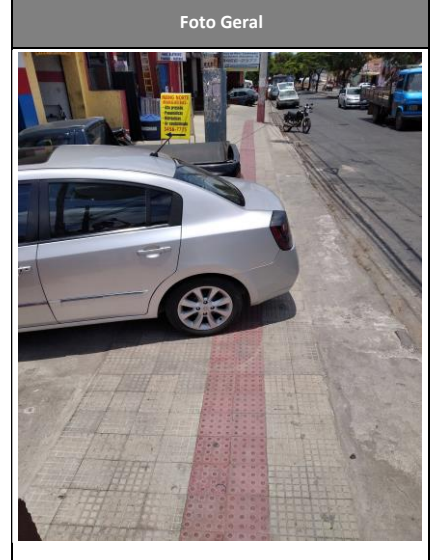
ID	Itens Avaliados	Respostas	Nota
P_1	O Mobiliário urbano está dentro da faixa de serviço de 70 cm ?	Sim	-
P_2	Qual a largura livre do Passeio ?	Entre 1.20 m e 1.50 m	6
P_3	Tipo de revestimento da calçada ?	Ladrilho Hidráulico	10
P_4	Existência de Buracos ?	Poucos	5
P_5	Condições Gerais do Piso e meio-fio da calçada ?	Regular	5
P_6	Presença de desníveis ?	Médio	3
P_7	Tem rebaixamento de calçada para Pedestre ?	Não	10
P_8	Possui piso tátil ao longo da Calçada ?	Sim	-
P_9	A calçada Possui Rebaixamento de Veículos correto ?	Não	0
P_10	Existência de altura livre menor que 2,10 m ?	Não	-
P_11	O Passeio está no padrão da SMPU ?	Não	0
P_12	A testada possui prática de estacionamento sobre o passeio ?	Sim	0
P_13	Existe algum dispositivo de Drenagem sobre a calçada ?	Não	0
P_14	Existe PED em frente a testada ?	Não	-
P_15	Existe FTP em frente a testada ?	Não	-
P_16	Classificação geral da calçada pelo pesquisador.	Regular	5
