Diagnóstico da Calçada	Qualidade do Serviço	
Endereço: Av. Portugal, s/nº	66	C
Data do Registro: 19/11/2019 14:49:59		
Num. Lote CTM: 200062300155

Diagnóstico da Calçada	Qualidade do Serviço		Complemento do Diagnóstico
Endereço: Av. Portugal, s/nº Data do Registro: 19/11/2019 14:49:59 Num. Lote CTM: 200062300155	66	C

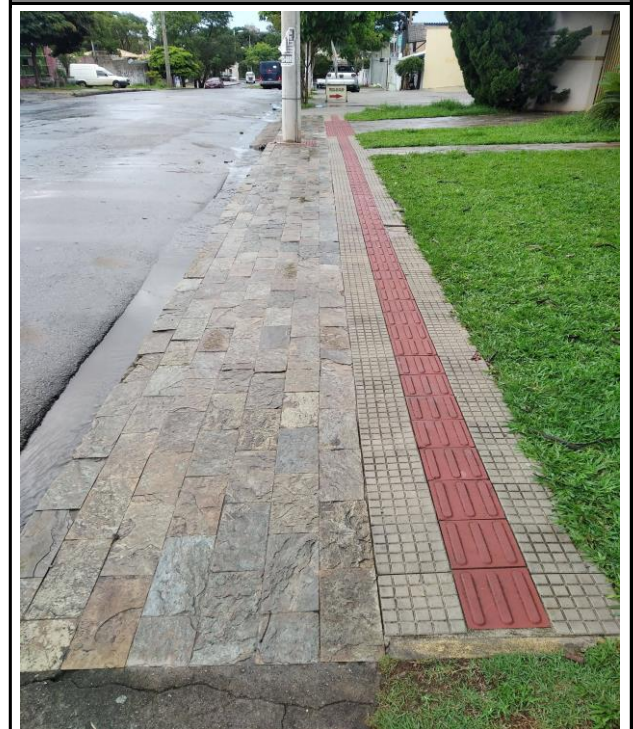
Foto Geral

ID	Itens Avaliados	Respostas	Nota
P_1	O Mobiliário urbano está dentro da faixa de serviço de 70 cm ?	Sim	-
P_2	Qual a largura livre do Passeio ?	Entre 1.20 m e 1.50 m	6
P_3	Tipo de revestimento da calçada ?	Outro	0
P_4	Existência de Buracos ?	Nenhum	10
P_5	Condições Gerais do Piso e meio-fio da calçada ?	Ótimo(a)	10
P_6	Presença de desniveis ?	Nenhum	10
P_7	Tem rebaixamento de calçada para Pedestre ?	Não	10
P_8	Possui piso tátil ao longo da Calçada ?	Sim	-
P_9	A calçada Possui Rebaixamento de Veículos correto ?	Não	0
P_10	Existência de altura livre menor que 2,10 m ?	Não	-
P_11	O Passeio está no padrão da SMPU ?	Não	0
P_12	A testada possui prática de estacionamento sobre o passeio ?	Não	10
P_13	Existe algum dispositivo de Drenagem sobre a calçada ?	Não	0
P_14	Existe PED em frente a testada ?	Não	-
P_15	Existe FTP em frente a testada ?	Não	-
P_16	Classificação geral da calçada pelo pesquisador.	Ótimo(a)	10
